Gjenåpning og naturlig restaurering av Uglabekken

- Bakgrunn, miljømål og restaureringsprinsipper for biologisk mangfold og fisk ved tiltaket

Bergan, M. A & Nøst, T. H. 2021. Gjenåpning og naturlig restaurering av Uglabekken. Bakgrunn, miljømål og restaureringsprinsipper for biologisk mangfold og fisk ved tiltaket. NINA Rapport 1817. Norsk institutt for naturforskning.

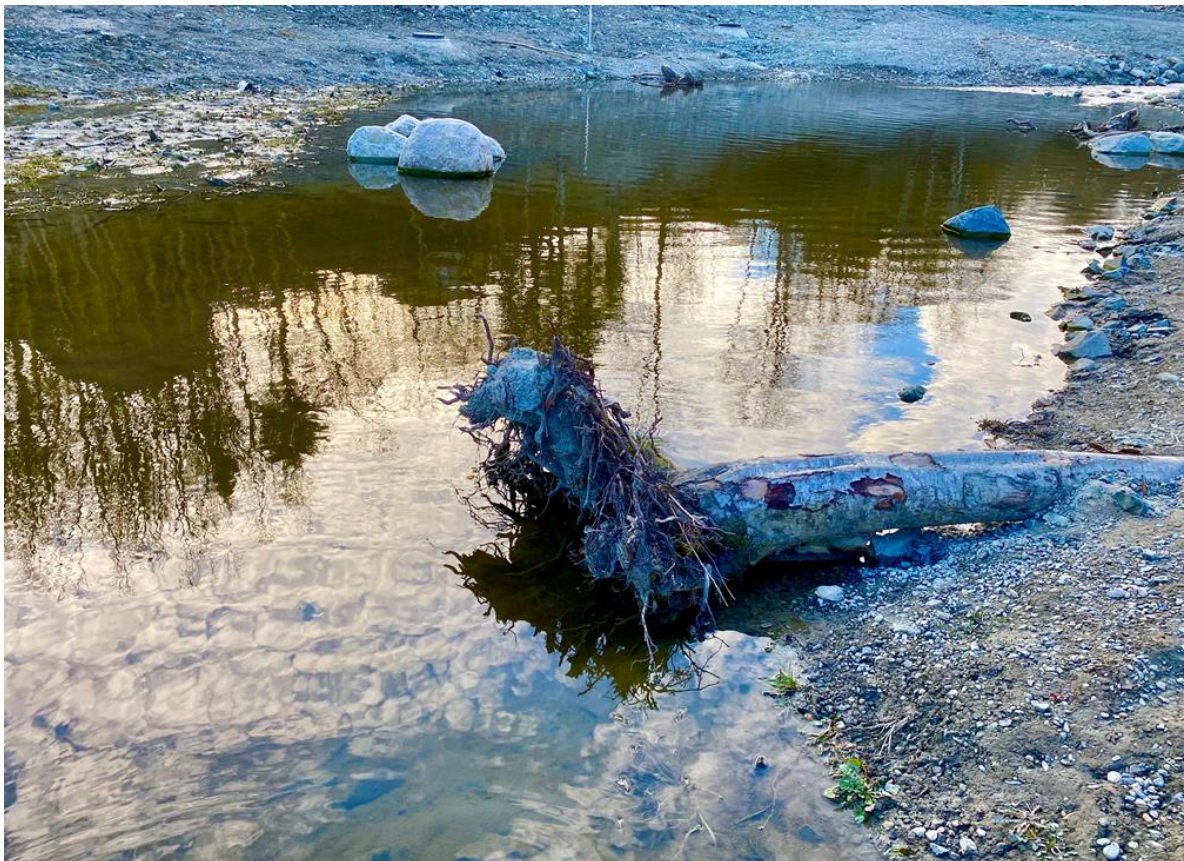
Figur 34. Nyåpnet og restaurert dam i Uglabekken. Storstein utlagt i klynger, og fornakret tre-stamme med rotkroner delvis nedsunket i dammen. Foto fra september 2020. Foto: NINA.

Bunndyrundersøkelser på det restaurerte bekkepartiet høsten 2020 har avdekket at bunndyrfaunaen er i full gang med rekolonisering, der mange av de vanlig forekommende nøkkelartene fra artsbankene oppstrøms allerede er reetablert på bekkeavsnittet (Bergan 2021- i arbeid). Videre har fugl allerede tatt i bruk dammene i tiltaksområdet i 2020. I desember 2020 ble det observert to par stokkender i nederste dam i tiltaksområdet (se foto av deler av dammen i **figur 34**).
