NINA Rapport

## Evaluering av habitatkvalitet for juvenil elvemusling (*Margaritifera margaritifera*) i Oslo og Akershus

Redoksmålinger i Askerelva, Movassbekken, Raudsjøbekken og Sognsvannsbekken (revidert utgave)

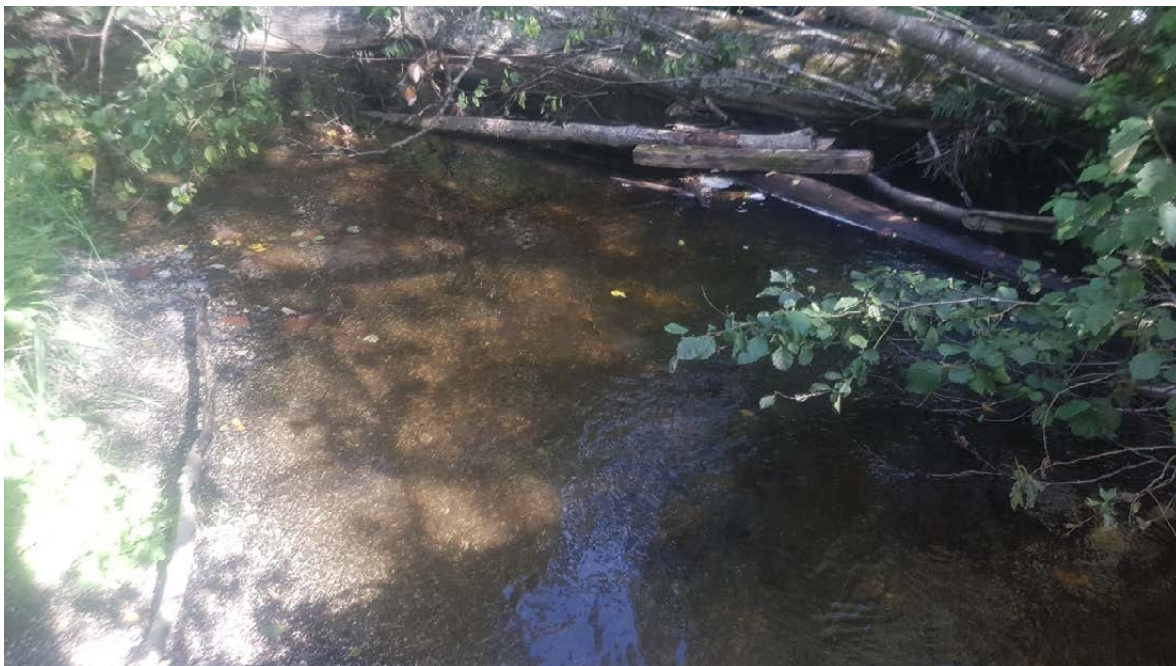
**Foto 2.** Løse grusmasser på stasjon 4. Foto: Jon H. Magerøy.

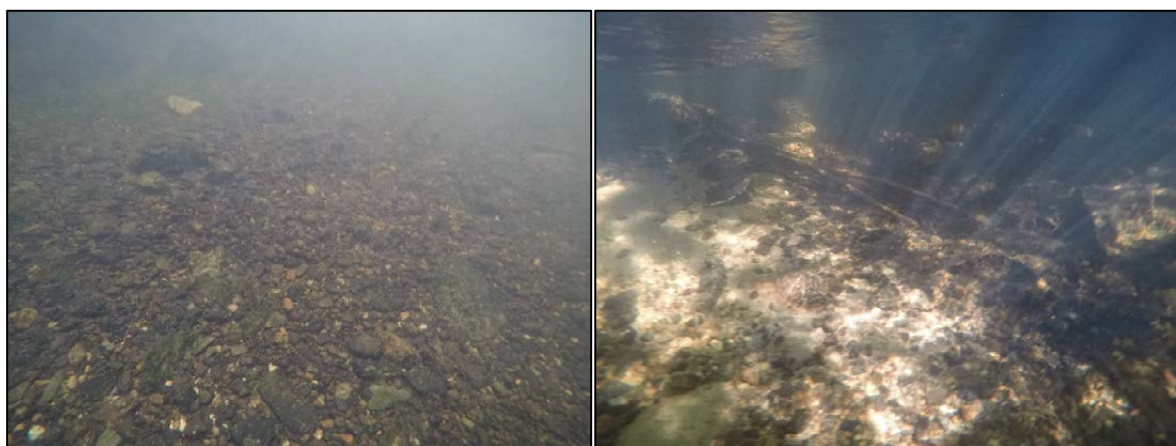
**Foto 3a & b.** Ensartet substrat i Askerelva. Foto: Jon H. Magerøy.

Den generelt dårlige tilstanden i Askerelva kan sannsynligvis forklares gjennom næringstilførsel fra landbruksområdene oppstrøms, og punktkilder i bolig- og næringsområdene langs elven. I tillegg virket substratet nærmest sementert ved flere av stasjonene (pers. obs.). Dette kan tyde på at det er stor partikkeltilførsel til vassdraget. Dermed er tiltak nødvendige for å redusere både nærings- og partikkeltilførsel til elven for at den skal bli egnet for juvenil elvemusling igjen. I tillegg kan det være ønskelig å tilføre større steiner eller liknende til elvebunnen, da denne for det meste er svært ensartet (Foto 3a & b). Større heterogenitet i substratet vil kunne endre sedimenteringsdynamikken og føre til økt variasjon i sedimentering i elven. Dermed kan enkelte områder blir mer egnet som habitat for juvenil musling og vertsfisk (ørret) (Vannote & Minshall 1982, Roni mfl. 2002, Smokorowski & Pratt 2007, Larsen 2015, Quinlan mfl. 2015).

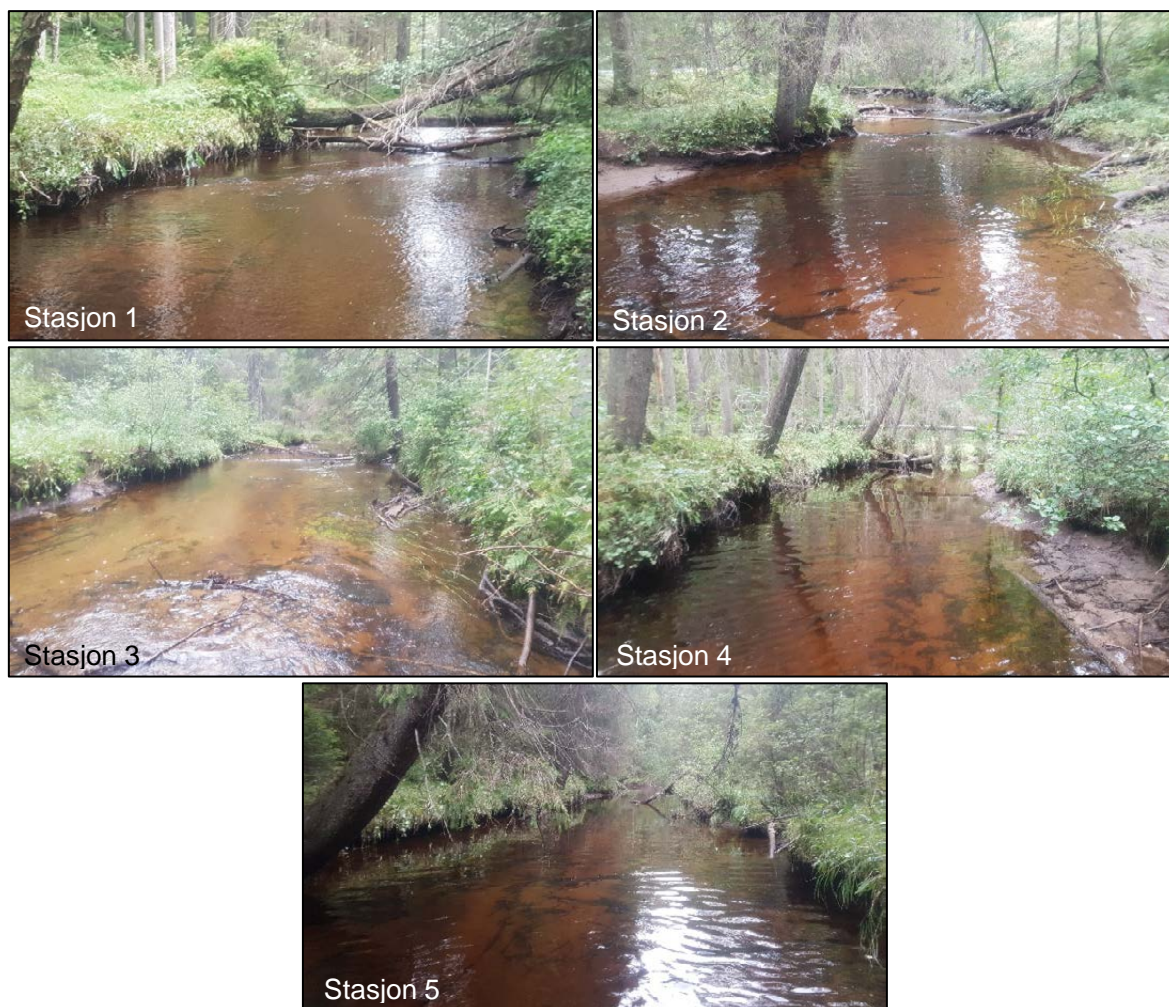
**Foto 4.** Redoksmålingsstasjoner i Movassbekken. Stasjon 1-5. Foto: Jon H. Magerøy.

Redoksmålinger ble gjennomført i Movassbekken den 24.08.2017. Det ble gjennomført målinger ved fem stasjoner i nedre deler av bekken (se Figur 5 og Foto 4). Stasjonene ble valgt ut basert på samtaler med Kjell Sandaas (pers. med.), og er representative for de delene av bekken som fremdeles har elvemusling og som ansees som mest egnet for utsetting av juvenile muslinger. Det ble tatt 15 målinger i substratet og fem målinger i de frie vannmassene per stasjon. Disse målingene fordelte seg på fem transekter per stasjon. For en mer utfyllende metodebeskrivelse henvises det til kapittel 2 (side 9). I tillegg til redoksmålingene ble det målt temperatur ved enkelte stasjoner, og vannføringen ble evaluert i forhold til nivåforskjellene mellom vannoverflaten og terrestrisk vegetasjon.

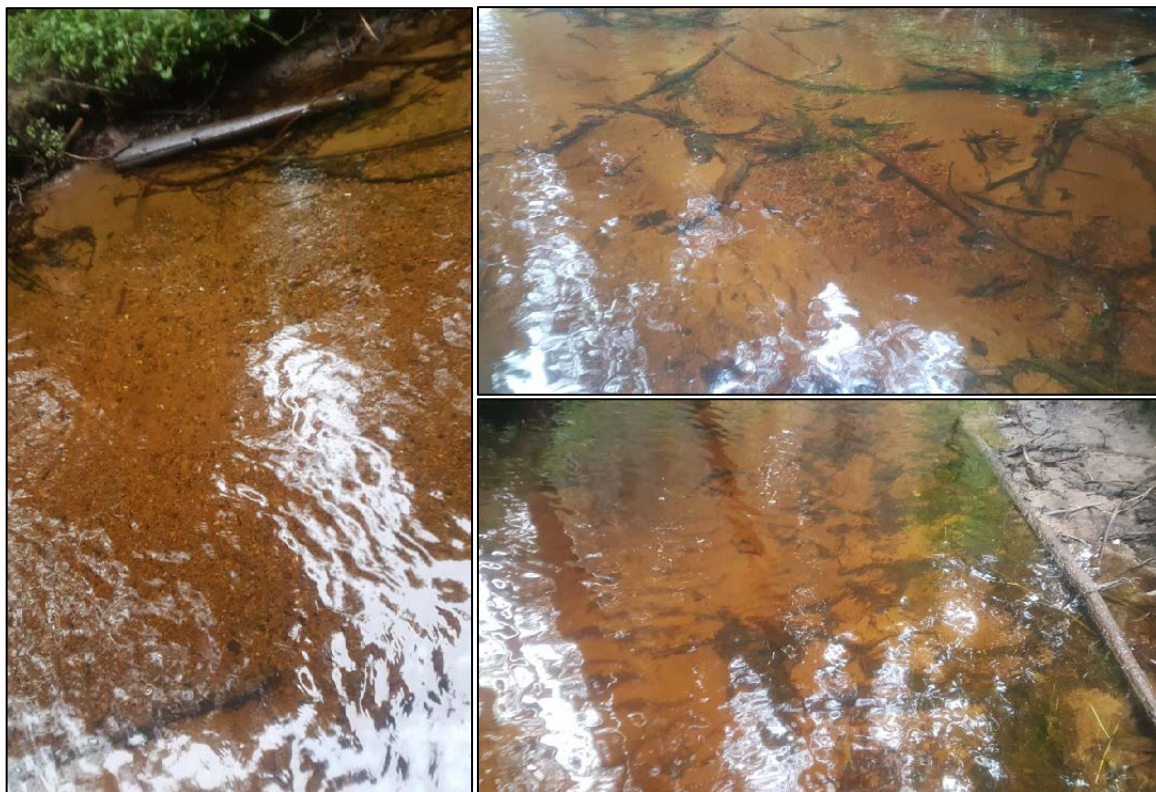
**Foto 5a-c.** Løs grus og sand i Movassbekken. Foto: Jon H. Magerøy.

men Movassbekken er en del av Oslos drikkevannssystem og man bør anta at punktutslipp fra bebyggelsen har blitt forhindret. Det er heller ingenting i de vannkjemiske undersøkelsene (Husebø & Husby 2017), som gjennomføres av Oslo kommune som en del av drikkevannsovervåkingen, som tilsier at næringstilførsel kan forklare siltering av substratet og den store reduksjonen i redokspotensial mellom de frie vannmassene og substratet. Det kan tenkes at siltering er en naturlig del av systemet, da de undersøkte delene av bekken renner gjennom naturlige avsetninger av løsmasser. Effekten av dette kan også ha blitt forverret pga. at nedre deler av bekken har blitt kanalisert og/eller steinsatt i forbindelse med tømmerfløting (Kjell Sandaas & Terje Wivestad, pers. medd.). Kananliseringen av bekken kan ha bidratt til at substratet i bekken er generelt ustabil og for det meste består av grus og sand (Foto 5a-c, pers. obs.). Dermed kan det være ønskelig å tilføre større steiner eller liknende til bekken. Dette vil kunne stabilisere deler av substratet, og øke habitattilgjengeligheten for elvemusling og vertsfisk (ørret) i Movassbekken (Vannote & Minshall 1982, Roni mfl. 2002, Smokorowski & Pratt 2007, Larsen 2015, Quinlan mfl. 2015). Større steiner er lett tilgjengelige langs bredden av bekken, sannsynligvis pga. at de ble hentet ut av bekken i forbindelse med kanaliseringen (Terje Wivestad, pers. med.).

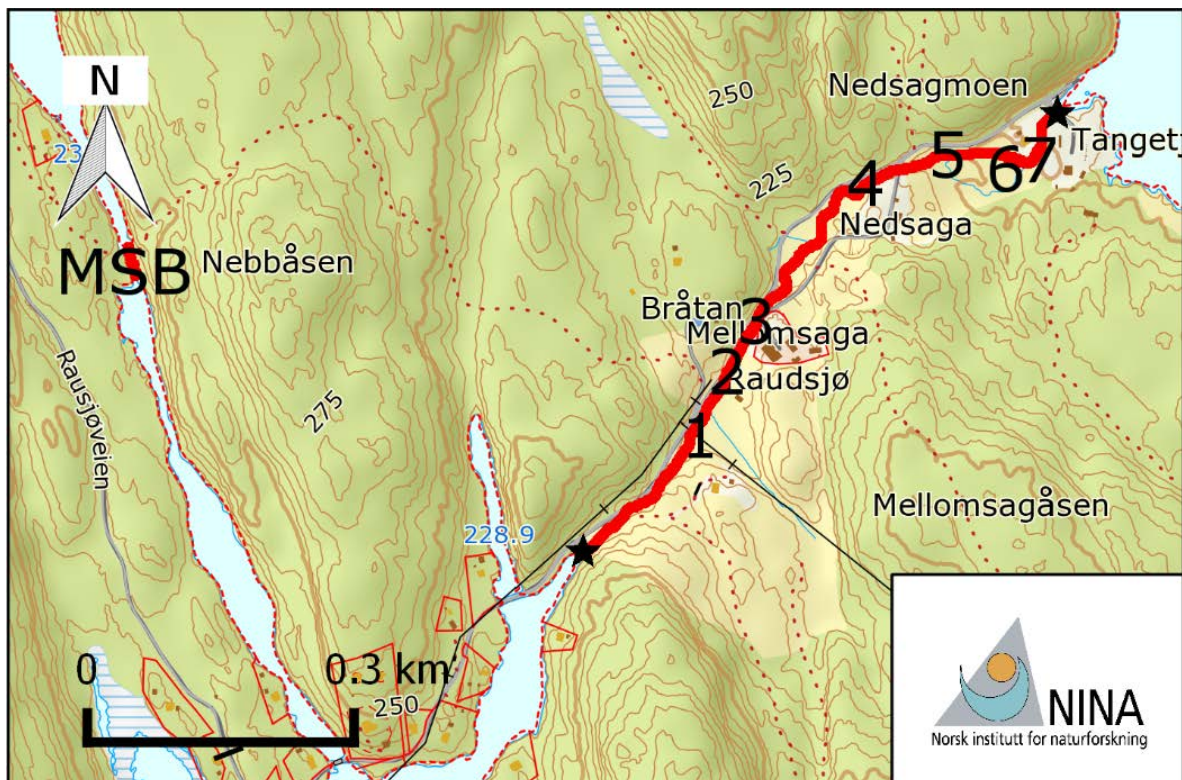
**Figur 8.** Elvemusling og redoksmålingsstasjoner i Raudsjøbekken og Mosjøbekken. Strekningene der det er funnet elvemusling er markert med rødt. Stjerner markerer ytterpunktene i utbredelsesområdet i Raudsjøbekken mens MSB markerer utbredelsesområdet i Mosjøbekken. Tallene 1-7 indikerer stasjonene (1, 5 og 7) og områdene (2-4 og 6) i Raudsjøbekken. MSB indikerer også prøvetakingsområde i Mosjøbekken. Kartet dekker elvestrekningen fra Mosjøen via Raudsjøen til Tangetjernet i Børtervanna. Kartet er generert i QGIS 2.16.1 (QGIS Developmental Team 2016). Kartgrunnlaget er fra GeoNorge (2017).

transekter. I tillegg ble det også gjennomført fire målinger i substratet og tre målinger i de frie vannmassene i Mosjøbekken (se Figur 8). Disse målingene fordelte seg på fire transekter. For en mer utfyllende metodebeskrivelse henvises det til kapittel 2 (side 9). I tillegg til redoksmålingene ble det målt temperatur ved enkelte stasjoner, og vannføringen ble evaluert i forhold til nivåforskjellene mellom vannoverflaten og terrestrisk vegetasjon.

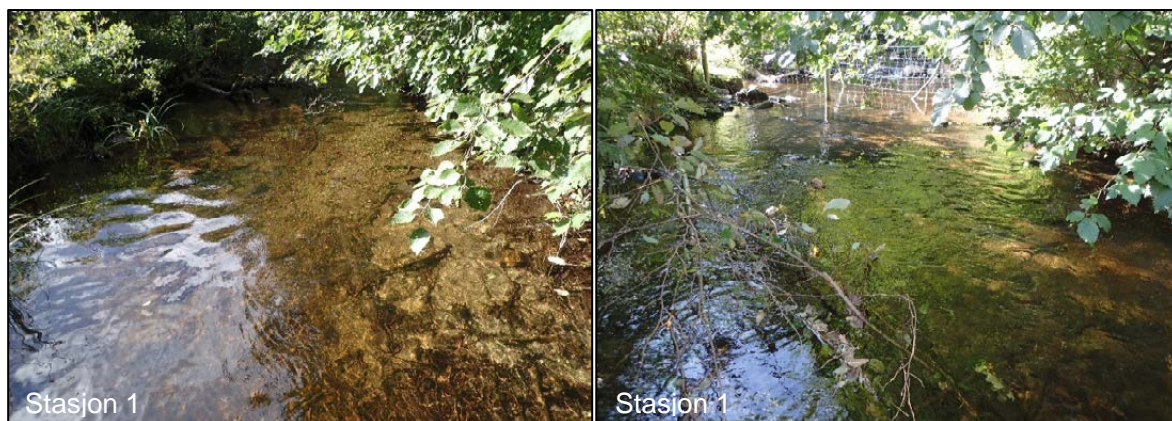
**Foto 6.** Redoksmålingslokaliteter i Raudsjøbekken. Foto fra stasjon 1. Ingen av fotoene fra Mosjøbekken egnet seg til bruk i rapporten. Foto: Jon H. Magerøy.

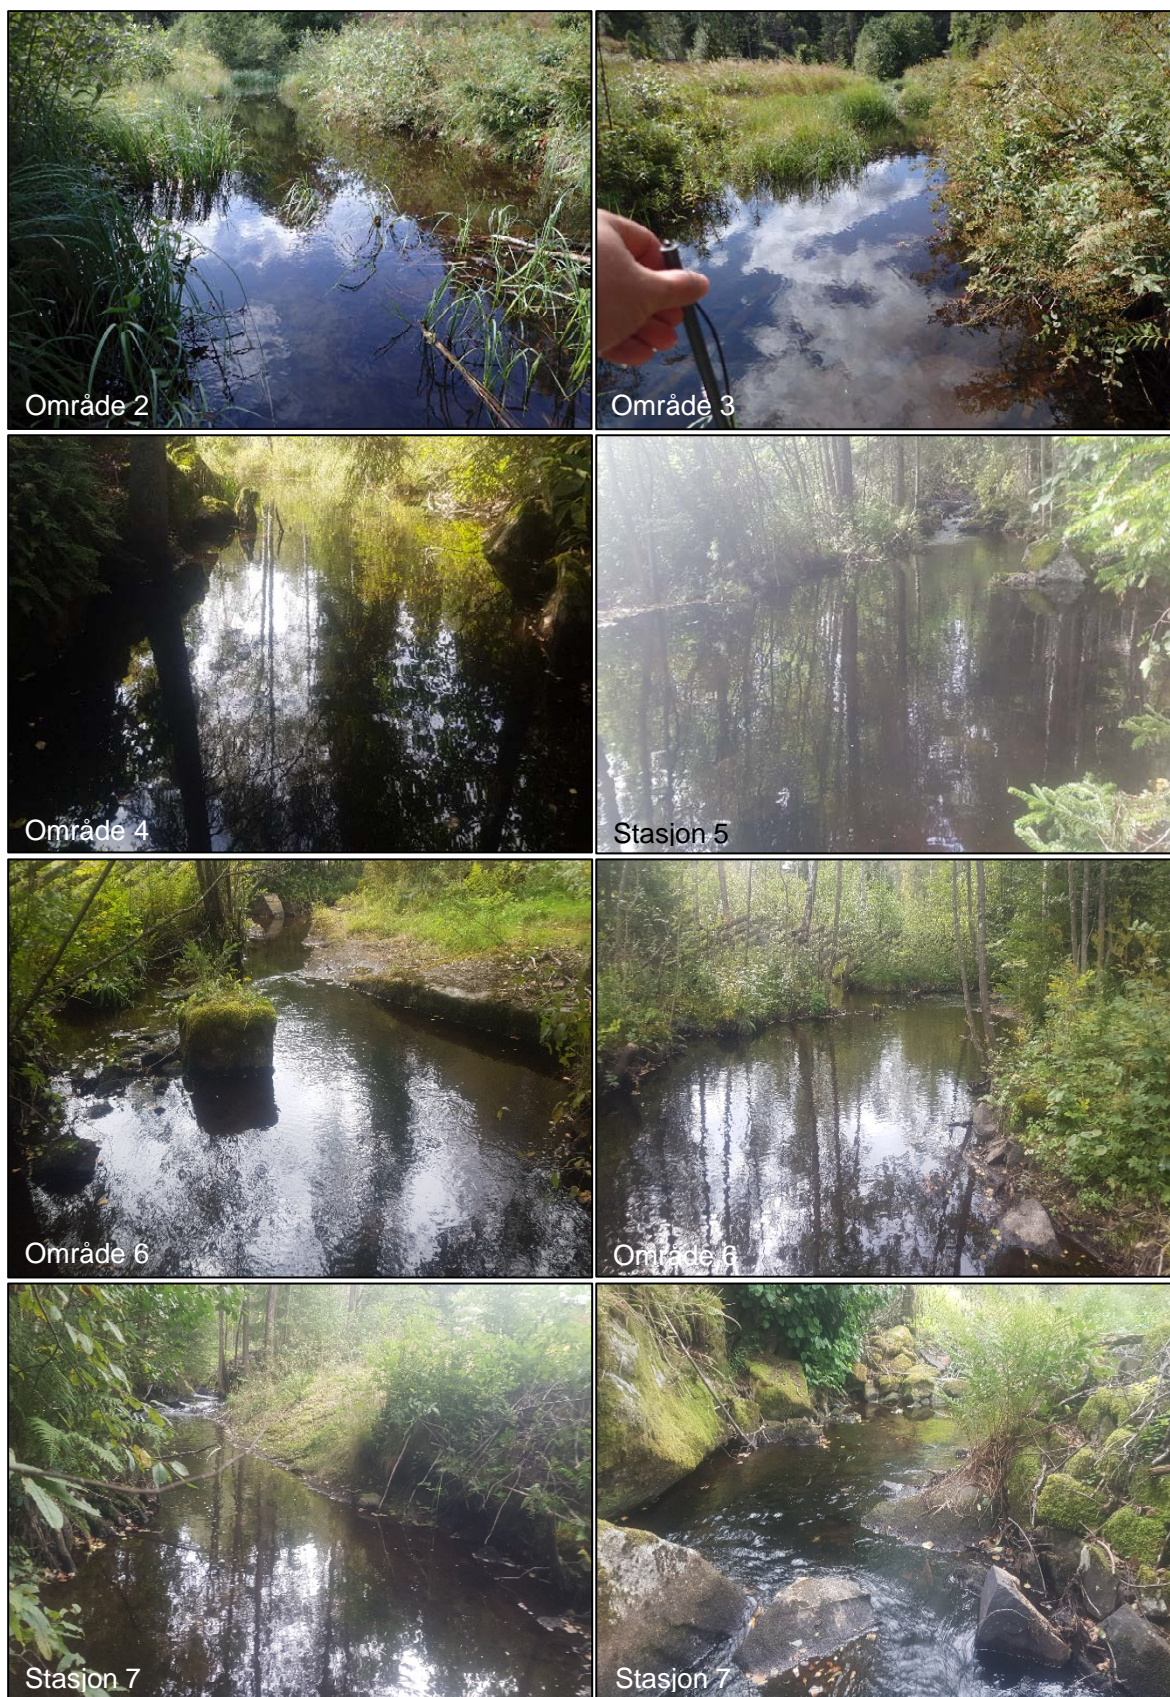
**Foto 7.** Redoksmålingslokaliteter i Raudsbjøbekken. Ett foto fra henholdsvis område 2, område 3, område 4, stasjon 5, og to foto fra henholdsvis område 6 og stasjon 7. Ingen av fotoene fra Mosjøbekken egnet seg til bruk i rapporten. Foto: Jon H. Magerøy.

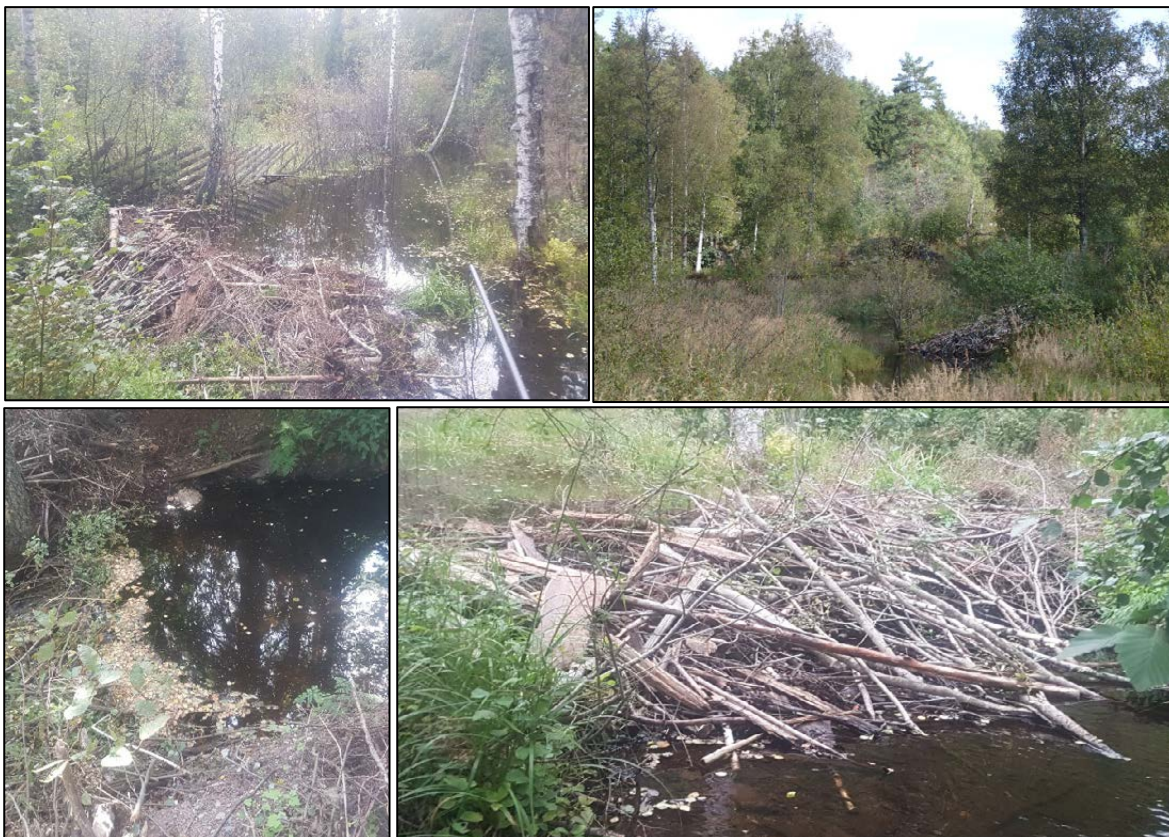
Den generelt dårlige tilstanden i Raudsjøbekken har nok to hovedårsaker. Det ligger en god del bebyggelse i nærområdet (pers. obs.) og det er sannsynlig at det tilføres næringsstoffer til bekken gjennom punktutslipp fra denne bebyggelsen. For å redusere næringstilførselene til bekken vil det være ønskelig å identifisere slike punktutslipp og utbedre disse, f.eks. ved strengere krav til sanitæranleggene til hytter og boliger i området. Av mer akutt fare er beveraktiviteten i bekken, som tidligere påpekt av Kjell Sandaas (Sandaas 2010, pers. med.). Den har økt (Rune Askvik og Kjell Sandaas, pers. med.) og påvirker bekken sterkt (Foto 8a-d, pers. obs.). Forhøyet vannstand pga. beverdemninger førte da også til at store deler av bekken var utilgjengelig for redoksmålinger når undersøkelsene ble gjennomført (pers. obs.). Beverdemninger fører ikke bare til økt vannstand, men også til redusert vannhastighet. Redusert vannhastighet, utgraving av kanaler og bekkekanten, og tilførsel av tremateriale til bekken fører til økt siltering. Det vil redusere tilgangen til oksygen i substratet og påvirke elvemuslingene negativt. Både ovenfor og nedenfor beverdemningene var det stor sedimentering av flis og annet tremateriale (Foto 9). Mange muslinger i området ved stasjon 6 og 7 stod i flisholdig substrat. På stasjon 6 ble det også funnet en musling som sto i rent flissubstrat. Det aller meste av bekken var påvirket av bever. Dette inkluderte alle redoksstasjonene og -områdene i bekken, men øvre del av stasjon 1 og nedre del av stasjon 7 var minst påvirket (pers. obs.). Tilstanden i bekken tilsier nå at det er veldig lite egnet habitat for juvenil elvemusling og at økt beveraktivitet (Rune Askvik og Kjell Sandaas, pers. med.) har resultert i denne tilstanden. Hvis man ønsker å bevare elvemuslingbestanden i Raudsjøbekken, er det nødvendig å redusere eller, aller helst, fjerne beverpåvirkningen i bekken. Dette kan gjøres gjennom å rive eksisterende beverdemninger. Ulempen er at beverne sannsynligvis vil bygge dem opp igjen relativt raskt. Dermed kan det være aktuelt å ta ut beveren i bekken og hindre nyetablering ved kontinuerlige uttak. Uttak av et naturlig hjemmehørende dyr er et drastisk og kontroversielt tiltak. Det bør allikevel vurderes siden Raudsjøbekken nylig har hatt rekruttering av juvenil musling (Kjell Sandaas, pers. med.), og det bare finnes én annen rekrutterende elvemuslingbestand øst for Oslofjorden og bare et fåtall rekrutterende bestander i Akershus (NINAs interne database, upubl. mat.). Hvis man skulle velge å rive beverdemningene, er det viktig at elvemuslingene som står nedenfor disse blir flyttet før arbeidet påbegynnes. Dette er for å hindre at de blir begravd av løsmasser fra demningene. Stasjon 1 utpeker seg som en egnet lokalitet for en slik mellomlagring, da den er en av de mindre beverpåvirkede lokalitetene og samtidig ligger ovenfor øverste beverdemning.

**Foto 8a-d.** Beveraktivitet i Raudsjøbekken. Foto: Jon H. Magerøy.

med.), men dette har tydeligvis ikke vært nok til å føre til gode forhold i substratet. Hvis man ønsker å bevare muslingen i bekken, vil det være aktuelt å fjerne demningen ved utløpet av Mosjøen eller gjennomføre endringer på demningen for å få til en mer normal vannføringsdynamikk. Hvis dette skal gjennomføres, bør muslingene i bekken midlertidig deponeres på et annet sted for å hindre at de blir begravd av løsmasser som blir frigjort under arbeidet.

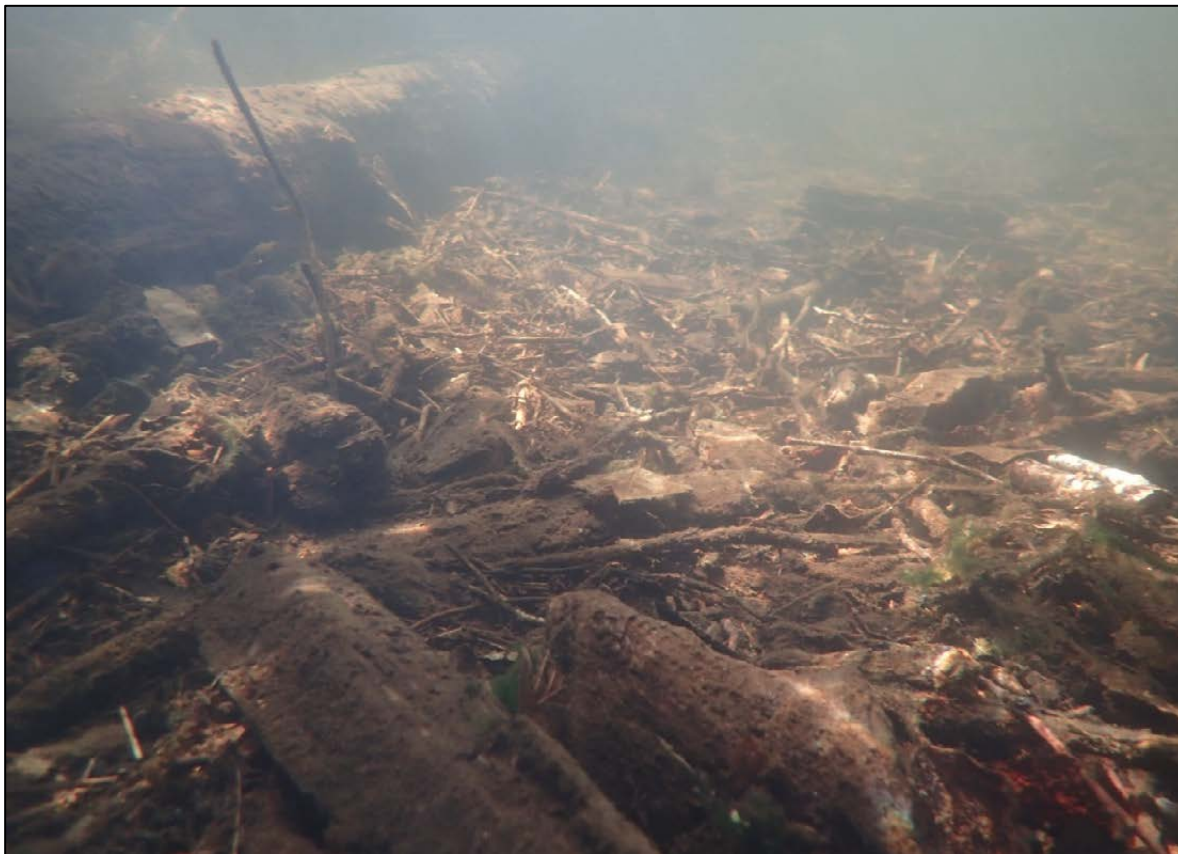
**Foto 9.** Flis og annet tremateriale i Raudsjøbekken. Foto: Jon H. Magerøy.

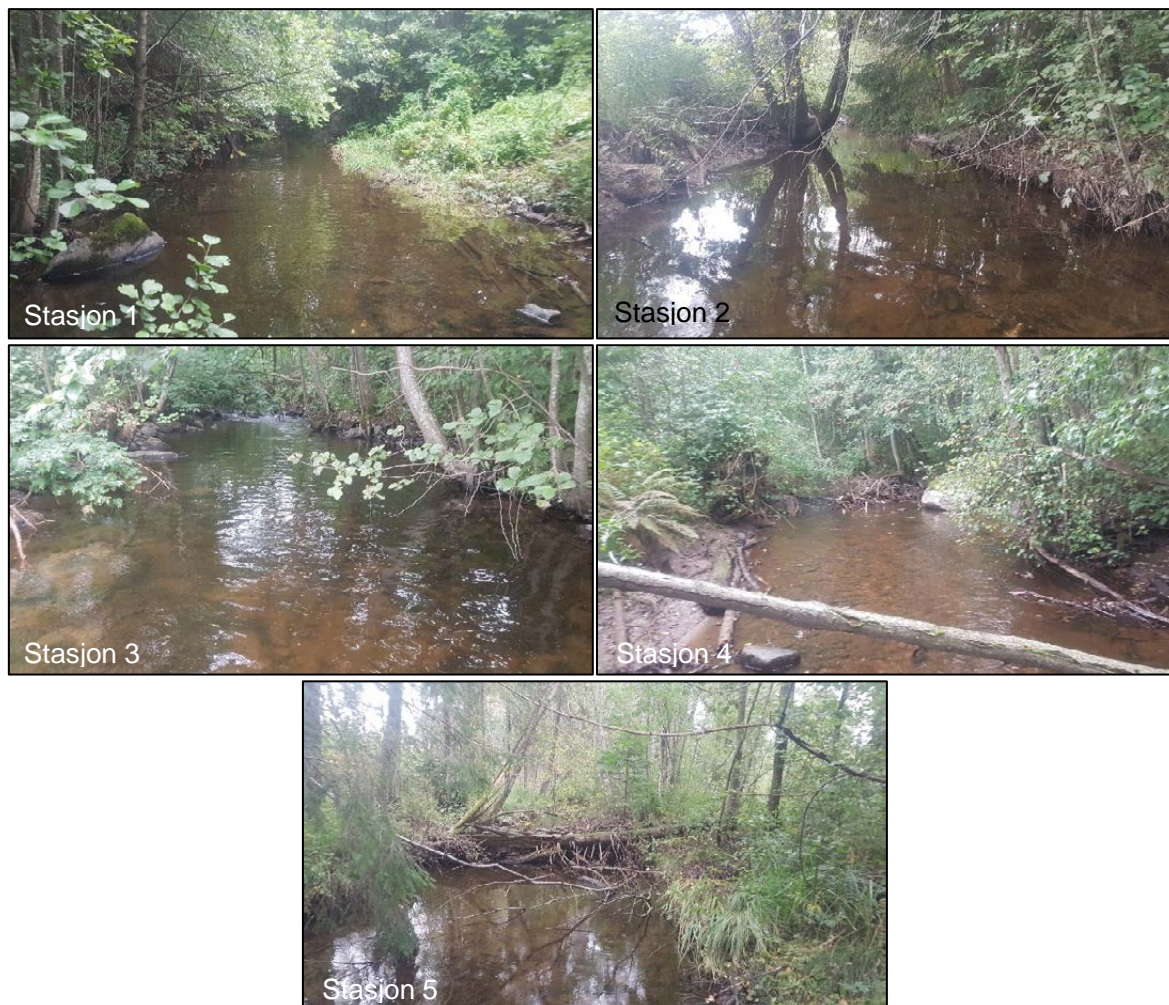
**Foto 10.** Redoksmålingsstasjoner i Sognsvannsbekken. Stasjon 1-5. Foto: Jon H. Magerøy.

Hvis man sammenligner de enkelte stasjonene i Sognsvannsbekken, så er bildet mye mer nyansert. Stasjon 5 hadde svært lavt median redokspotensial i substratet (276 mV), en svært stor reduksjon i redokspotensial mellom vannmassene og substratet (46,0 %), og ikke noe substrat som var av god habitatkvalitet for juvenile elvemusling (0,0 %). Tilstanden ved stasjon 2 var også dårlig, med lavt redokspotensial i substratet (339 mV), stor reduksjonen i redokspotensial (37,1 %) og en svært lav andel substrat med god habitatkvalitet (13,3 %). Tilstanden ved stasjon 3 var noe bedre med høyere redokspotensial i substratet (391 mV), noe lavere reduksjon i redokspotensialet (27,9 %) og noe av substratet var av god habitatkvalitet for juvenile muslinger (46,7 %). Stasjon 1 og 4 utpekte seg ved at de hadde høye verdier for alle parameterne. Redokspotensialet i substratet tilsa god tilstand (henholdsvis 505 og 517 mV), det samme gjorde reduksjonen i redokspotensial (henholdsvis 10,1 og 11,2 %) og en høy andel av substratet var av god habitatkvalitet (henholdsvis 93,3 og 53,3 %), spesielt på stasjon 1. Den store forskjellen mellom stasjonene var i noen tilfeller lett å forklare. Stasjon 5 (Foto 10) bestod av mye finsedimenter (Foto 11), noe som kan forklares med at den lå i et stilleflytende parti (pers. obs.) og at det sannsynligvis ble tilført sedimenter til denne delen av bekken da demningen nedenfor Sognsvann ble fornyet for et par år siden (Erik Framstad og Kjell Sandaas, pers. med.). De gode forholdene ved stasjon 4 (Foto 10) kan forklares med at stasjonen bestod av mye løs grus. Stasjon 2 og 3 (Foto 10) blir nok påvirket av jordbruksaktiviteten i området (pers. obs.) og

har sannsynligvis blitt tilført sedimenter i forbindelse med utbyggingen av nytt vannmagasin i Vettakollåsen (Erik Framstad, pers. med.), men det er ingen åpenbare grunner til forskjellen mellom disse to stasjonene (pers. obs.). Det var kanskje noe overraskende at den nederste stasjonen i bekken (stasjon 1, Foto 10), som kunne forventes å utsettes for mest menneskelig påvirkning, hadde de beste forholdene. Dette kan kanskje forklares ved at stasjonen lå nedenfor et lengre strykparti, som i større grad kan presse oksygenrikt vann gjennom substratet og hindre akkumuleringen av finpartikulært materiale.

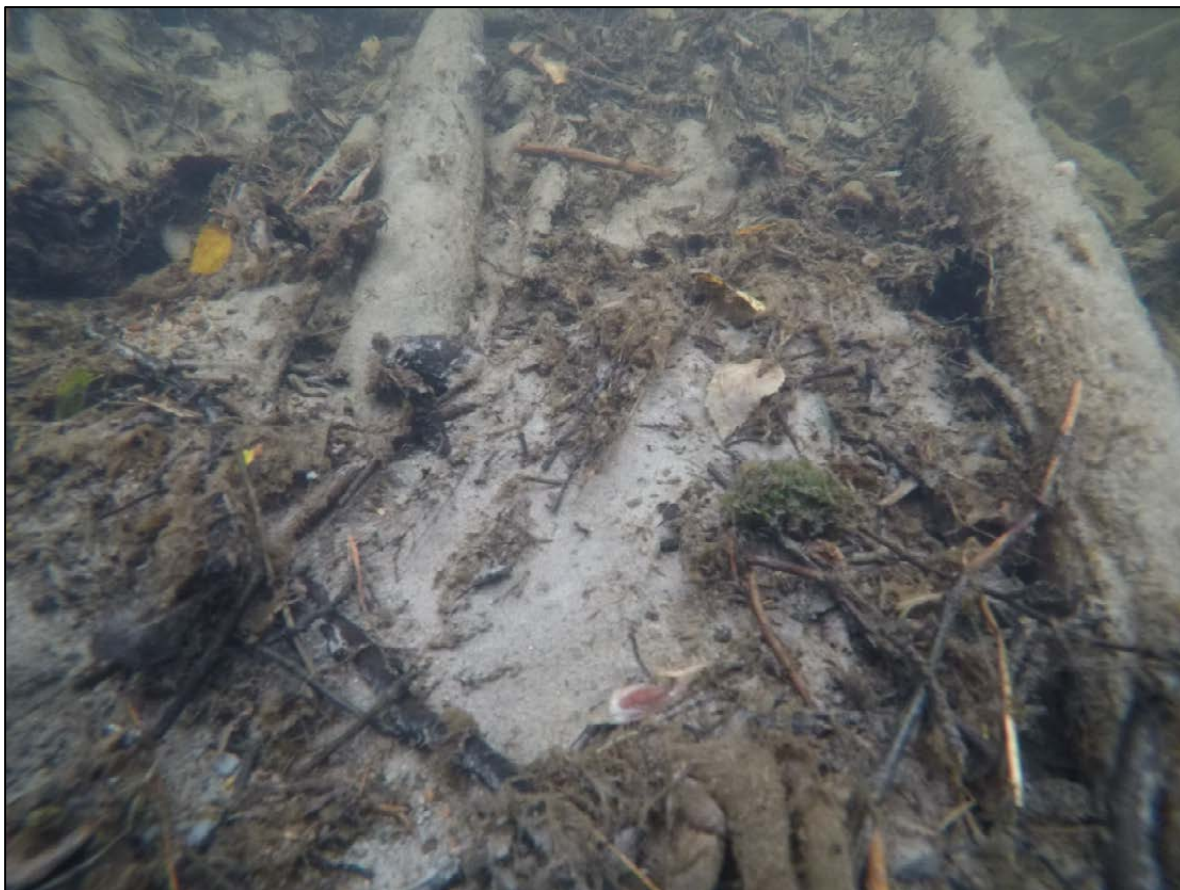
**Foto 11.** Finsedimenter på stasjon 5. Foto: Jon H. Magerøy.

Den generelt relativt dårlige tilstanden i Sognsvannsbekken er ikke overraskende. I tillegg til at en større del av bekkens nedbørsfelt består av bebyggelse (NEVINA 2017), så finnes det noe jordbruksaktivitet (pers. obs.) og det har vært en del anleggsaktivitet (Erik Framstad og Kjell Sandaas, pers. med.) langs øvre deler av vassdraget. Det blir også tatt ut vann til snøproduksjon i bekken (Terje Wivestad, pers. med.) og lavere vannføring kan redusere utvaskingen av finsedimenter fra substratet, men påvirkningen fra dette uttaket er nok ikke så viktig siden det skjer om vinteren og sannsynligvis har liten påvirkning på utvasking av substratet under vårfloppen. Tidligere undersøkelser har vist at bekken er påvirket av tilførsel av organisk materiale og annen antropogen forurensning mens den økologiske tilstanden varierte fra «god» til «svært dårlig», med bedre tilstand i øvre deler av bekken (Bremnes mfl. 2014). Alle redoksstasjonene ligger i det som regnes som øvre deler av bekken. Det kan kanskje forklare hvorfor et par av stasjonene hadde god tilstand, basert på redokspotensialet. Det er allikevel noe overraskende at den mest egnede av stasjonene var den nederste. Man skulle forvente at den ville være mest påvirket av menneskelig aktivitet, men, som diskutert, så fører nok strykpartiener ovenfor stasjonen til god oksygenering av substratet. For å bedre forholdene for elvemusling i bekken er det ønskelig å redusere næringstilførselen til bekken. Dette kan først og fremst gjøres ved å identifisere og utbedre punktutslipp i nedbørsfeltet. Det kan også være ønskelig å øke vegetasjonssonene langs bekken, både i jordbruksområdene nedenfor Sognsvann og i bebyggelsen lenger ned langs bekken. I tillegg består substratet i øvre del av bekken (i områdene rundt stasjon 4 og 5) av relativt ustabile finmasser (pers. obs.). Dermed kan det være ønskelig å tilføre større steiner eller liknende til elvebunnen i disse områdene. Dette vil kunne stabilisere deler av substratet, og øke habitattilgjengeligheten for elvemusling og vertsfisk (ørret) i bekken (Vannote & Minshall 1982, Roni mfl. 2002, Smokorowski & Pratt 2007, Larsen 2015, Quinlan mfl. 2015).
