1724

NINA Rapport

## Tilførsel av næringsstoffer, partikler og tarmbakterier i Ereviksbekken

Tiltaksanalyse med henblikk på elvemusling

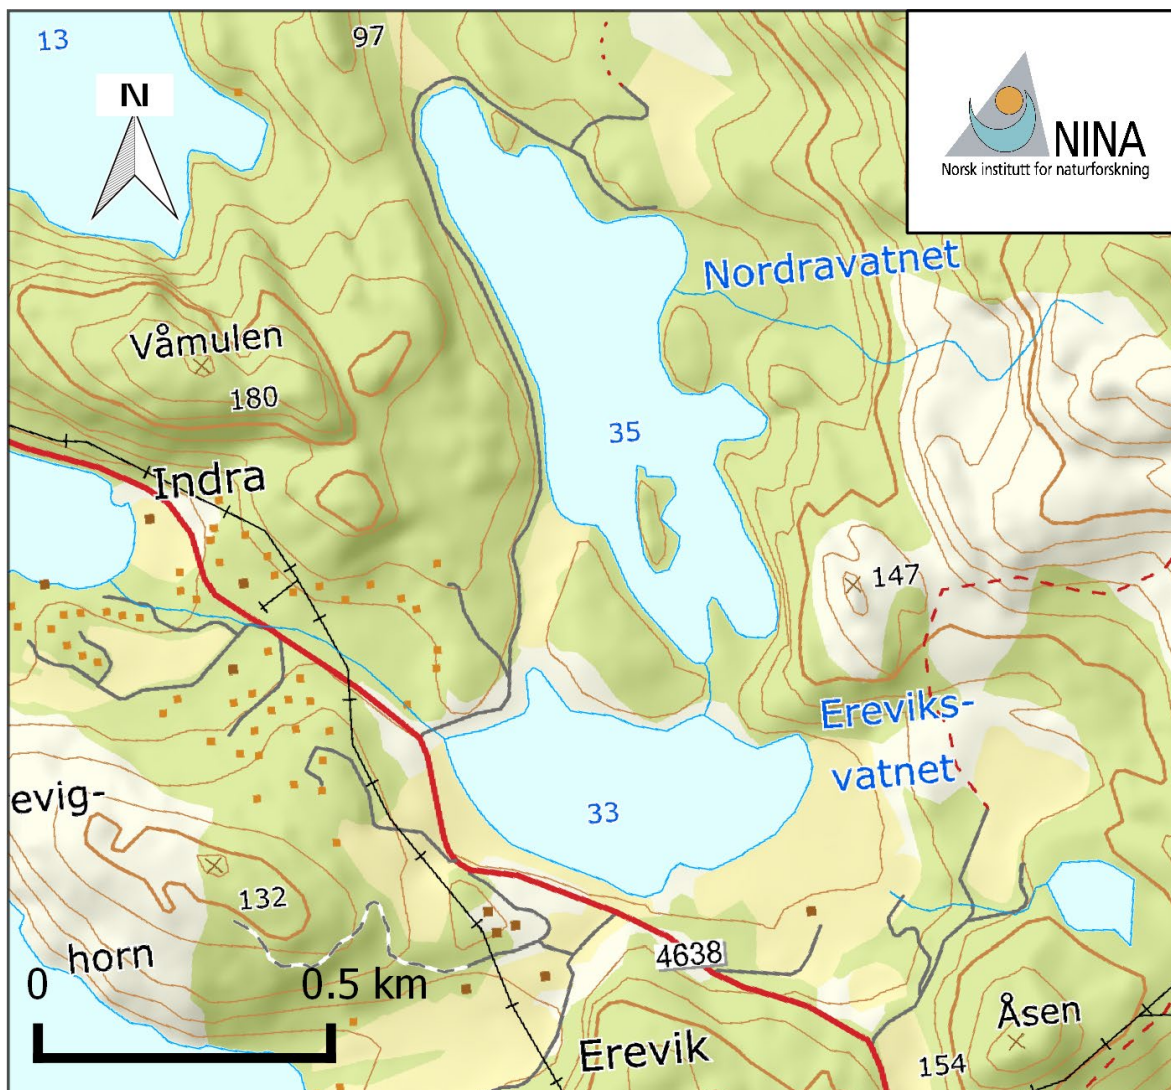
**Figur 2.1.** Ereviksbekken med vann og omliggende områder. Kartet er generert i QGIS 2.18.1 (QGIS Developmental Team 2018). Kartgrunnlaget er fra GeoNorge (2019).

Ereviksbekken (også kjent som Skeiviksbekken, vassdragsnr. kystfelt 032.1) utgjør et eget vassdrag som renner ut i Skeivik i Forsand kommune (nå Strand kommune) i Ryfylke i Rogaland (**figur 2.1**). Hovedstrengen i vassdraget er ca. 1,1 km lang, innsjøer ekskludert. Den starter ovenfor Nordravatnet (Nordre Ereviksvatnet) (34,6 moh.) og passerer gjennom Ereviksvatnet (32,4 moh.), før bekken munner ut i sjøen i Indre Skeivik. I tillegg kommer det flere mindre bekker inn i begge vannene. Vassdraget drenerer de umiddelbare nærområdene til vannene. Nedbørfeltet er på 2,7 km<sup>2</sup> og middelvannføringen er på 34,0 l/s/km<sup>2</sup>. De to vannene utgjør 20,2 % av nedbørfeltet, mens resten av nedbørfeltet består av skog (67,5 %), dyrket mark (9,1 %) og snauffell (3,2 %) (NEVINA 2019). Berggrunnen i nærområdet består av næringsfattig pofyrisk granitt-granodioritt (BERGGRUNN 2019). Flyfoto viser at det har vært en økning i arealet av dyrket mark i nedbørfeltet mellom 1973 og 2003, men at beitetrykket har blitt redusert og at skogsdekke har økt. Bildene viser også at Ereviksvatnet har blitt senket i løpet av det samme tidsrommet (Norge i bilder 2019). I følge en av grunneierene skal senkningen ha skjedd rundt 1980 (Oletta Erevik pers. med).

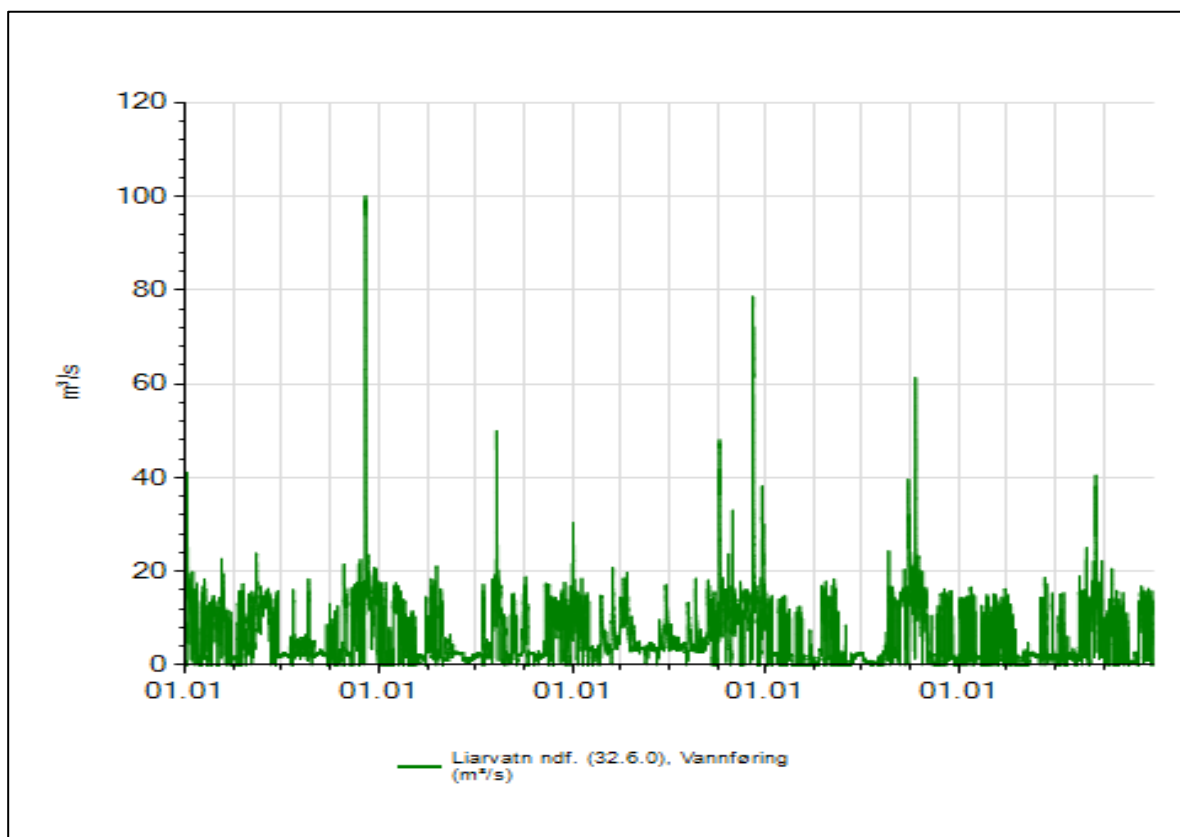
**Figur 4.2.** Vannføringsdata fra Liarvatn i Jørpelandsvassdraget fra 2015 til og med 2019 (SILDRE 2019). Dette er den nærmeste målestasjonen til Ereviksbekken.

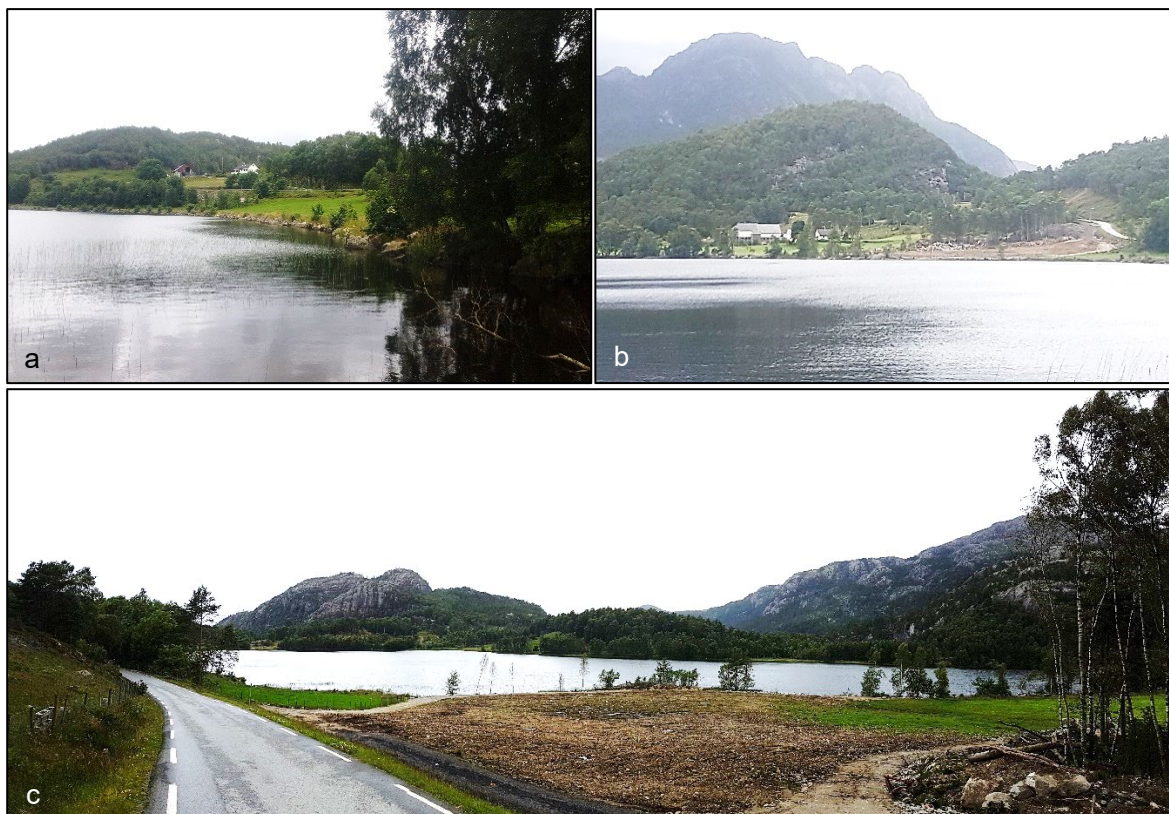
**Foto 5.1.** Bilder fra Ereviksvatnet. a) Lite kantvegetasjon langs vannet. b) Lite kantvegetasjon og planering av et område ved vannet. c) Planering av et området ved vannet. Foto: Jon H. Magerøy. Fotoene er hentet fra bilde 3 i NINA Rapport 1452 (Magerøy 2018).

For å forbedre forholdene for elvemuslingen i Ereviksbekken, er det viktig å redusere avrenningen til Ereviksvatnet fra landbruksarealene rundt dette. Det viktigste tiltaket vil være å opprette buffersoner langs vannet (se **foto 5.2**). Ideelt sett burde en bufferson med naturlig vegetasjon gjenopprettes (Blankenberg mfl. 2017). I beiteområdene vil dette kreve gjerding av denne

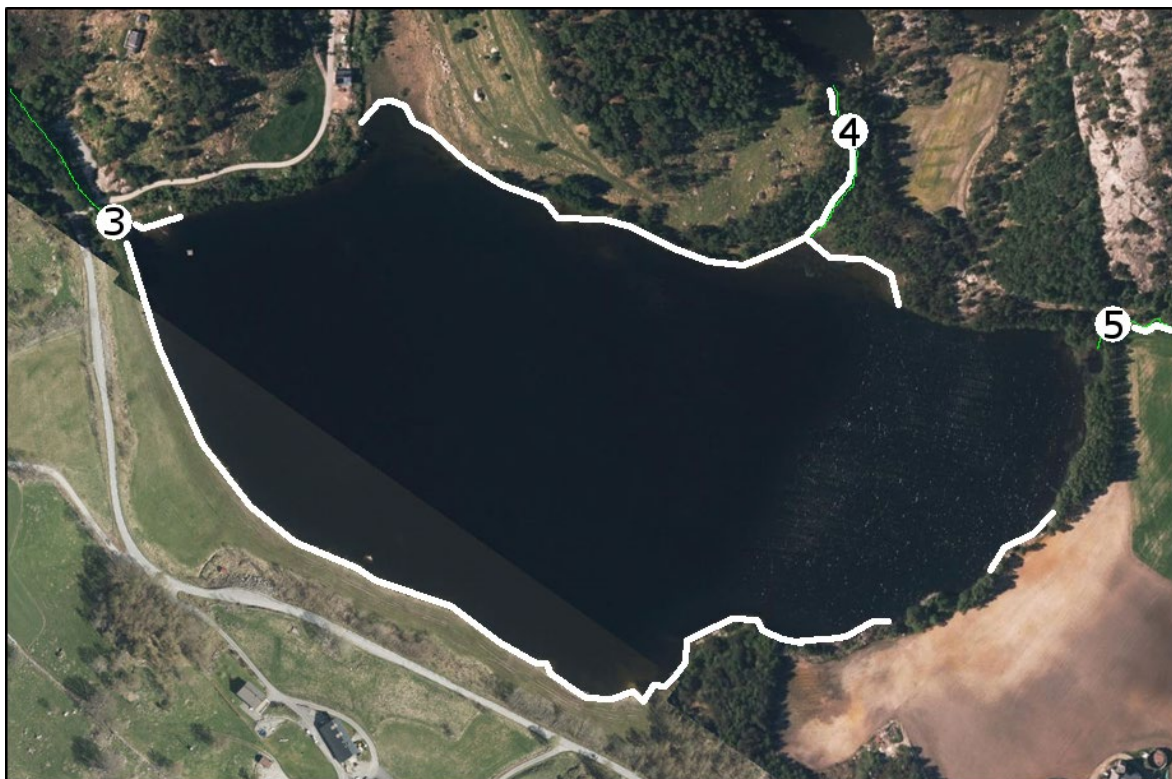
**Foto 5.2.** Flyfoto av Ereviksvatnet. Bekkestrengene i Ereviksbekken er markert i grønt. Stasjon 5 ligger i Nylandsbekken, stasjon 4 ligger i hovedstrengen ovenfor vannet og stasjon 3 ligger i hovedstrengen nedenfor vannet. Områder der det bør opprettes buffersoner er markert med hvitt. Flyfotoet er hentet fra Norge i bilder (2019).

Ereviksvatnet (stasjon 3) er den viktigste tilførselskilden for næringsstoffer og partikler til Ereviksbekken, selv om det kan være at biologiske prosesser i vannet bidrar til å redusere tilførselen av tarmbakterier til nedre deler av vassdraget. Hovedkilden til tilførselen til vannet er sannsynligvis avrenning fra landbruksarealene rundt vannet, som består både av husdyrbeite og fôrproduksjon (Magerøy 2018, pers. obs.). Områdene med dyrket mark har økt fra 1973 og fram mot 2003. I tillegg ble en del tilleggsareal tørrlagt i forbindelse med senkningen av Ereviksvatnet (Norge i bilder 2019), som fant sted rundt 1980 (Oletta Erevik pers. med.). På grunn av landbruksaktiviteten finnes det nesten ikke kantvegetasjon langs store deler av vannet (**foto 5.1a&b**, **foto 5.2**). Mengden kantvegetasjon har blitt redusert siden 2012. Sannsynligvis har dette først og fremst skjedd i løpet av 2017, da et skogsområde nylig hadde blitt hogget i juli. Arbeid med planering av dette området forgikk mellom juli og november 2017 (**foto 5.1b&c**) (Magerøy 2018). Siden den gang har dette området blitt opparbeidet til fôrproduksjon (pers. obs.). Slik aktivitet fører til økt avrenning til vannet under arbeidet. I tillegg fører mangelen på kantvegetasjon til at partikler og næringsstoffer lettere tilføres vannet, selv etter at området er dyrket opp. Det er heller ikke kjent om noen av gårdene og hyttene i området har kloakksystemer som fører til utslipp i vannet.

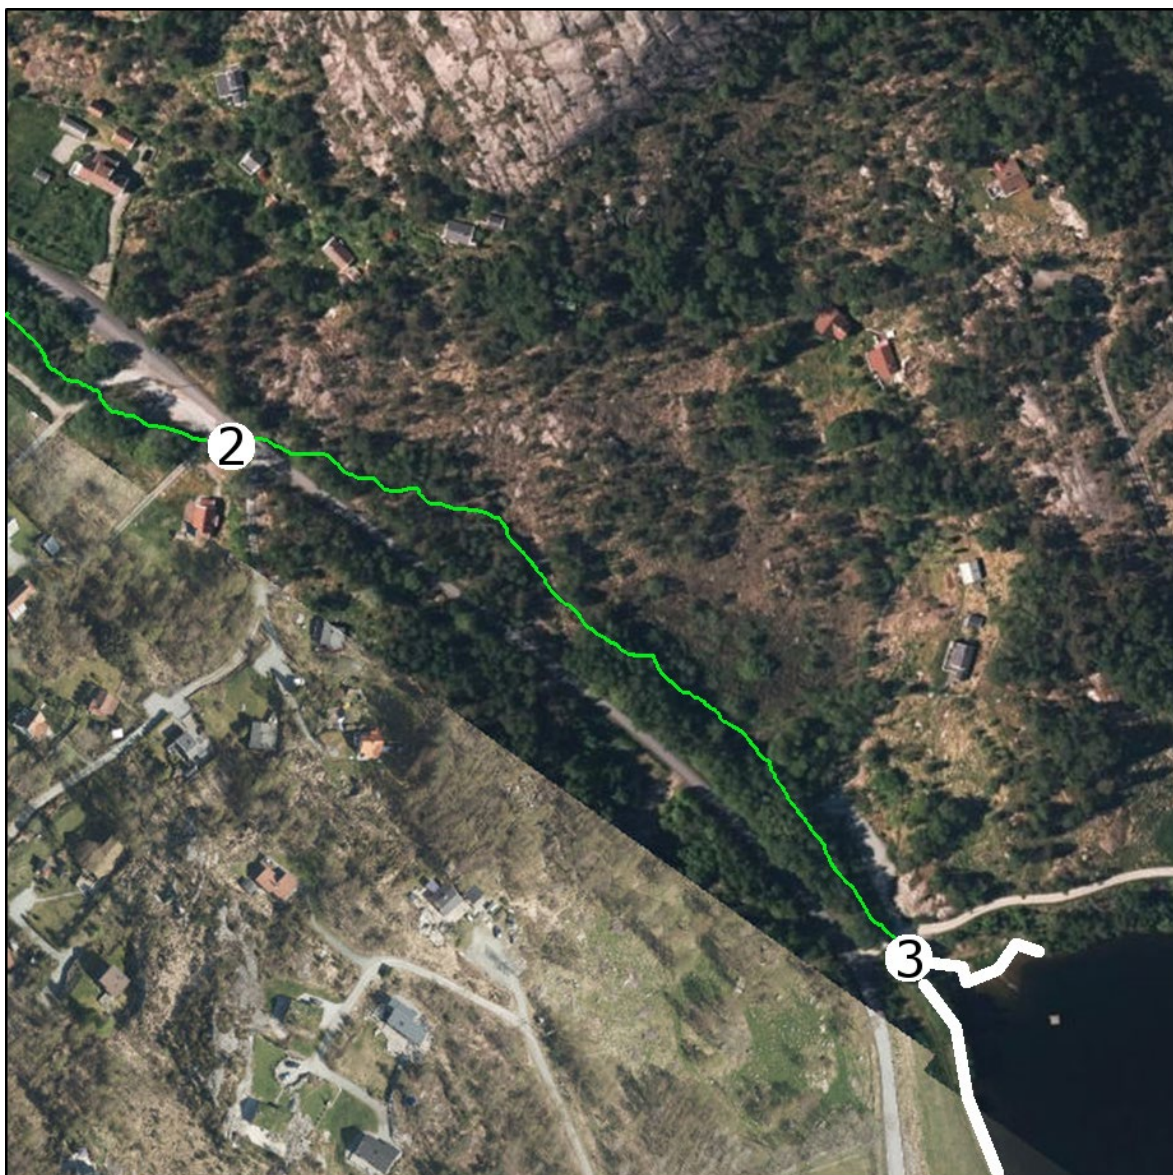
**Foto 5.3.** Flyfoto av hovedstrengen nedenfor Ereviksvatnet (mellom stasjon 3 og 2). Bekkestrengen er markert i grønt. Stasjon 3 ligger ved utløpet av vannet og stasjon 2 ligger midterst i bekkestrengen nedenfor vannet. Områder der det bør opprettes buffersoner er markert med hvitt. Flyfotoet er hentet fra Norge i bilder (2019).

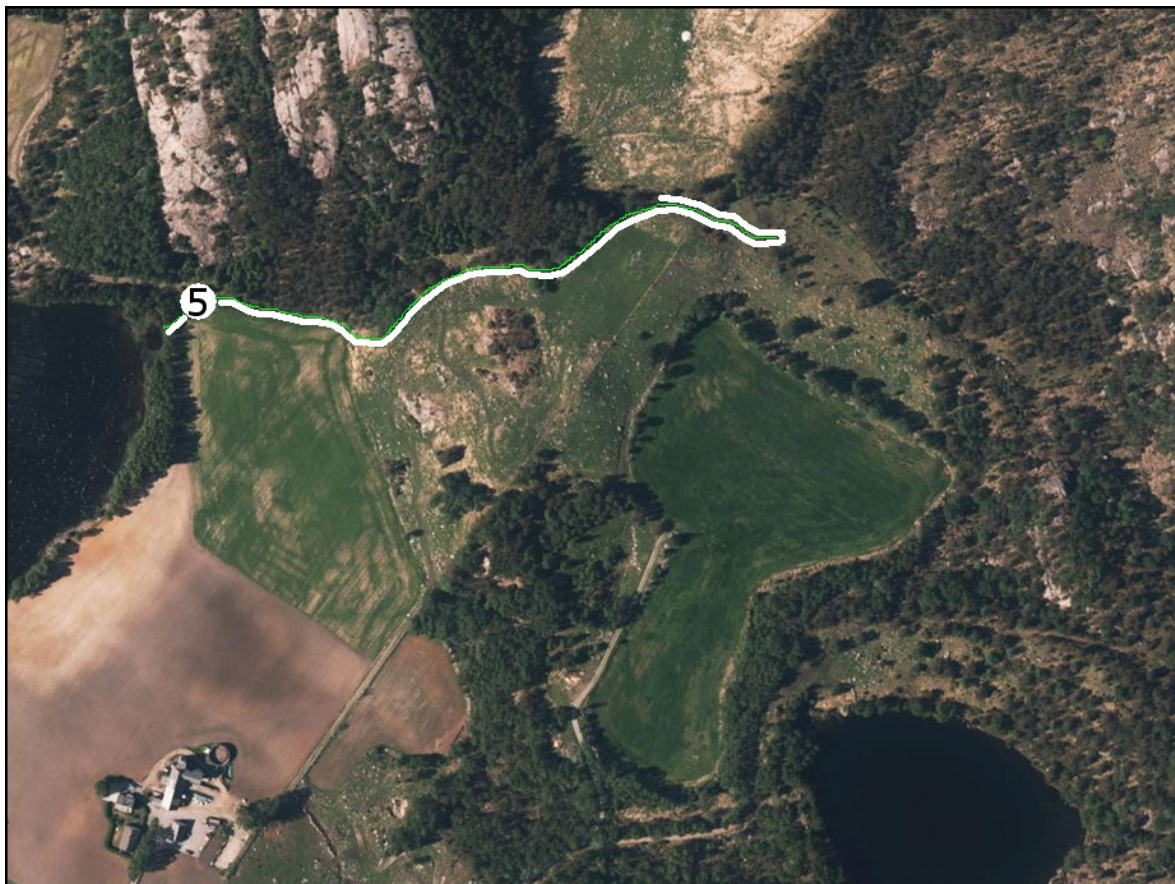
**Foto 5.4.** Flyfoto av Nylandsbekken. Bekkestrengen er markert i grønt. Stasjon 5 ligger nederst ved utløpet i Ereviksvatnet. Områder der det bør opprettes buffersoner er markert med hvitt. Flyfotoet er hentet fra Norge i bilder (2019).

For å forbedre forholdene for elvemusling i Ereviksbekken, er det viktig å redusere avrenningen fra beite- og fôrproduksjonsområdene til Nylandsbekken. Som diskutert over, er det viktig å opprette en buffersone langs denne bekken (se **foto 5.4**). Ideelt sett bør naturlig vegetasjon gjenopp-

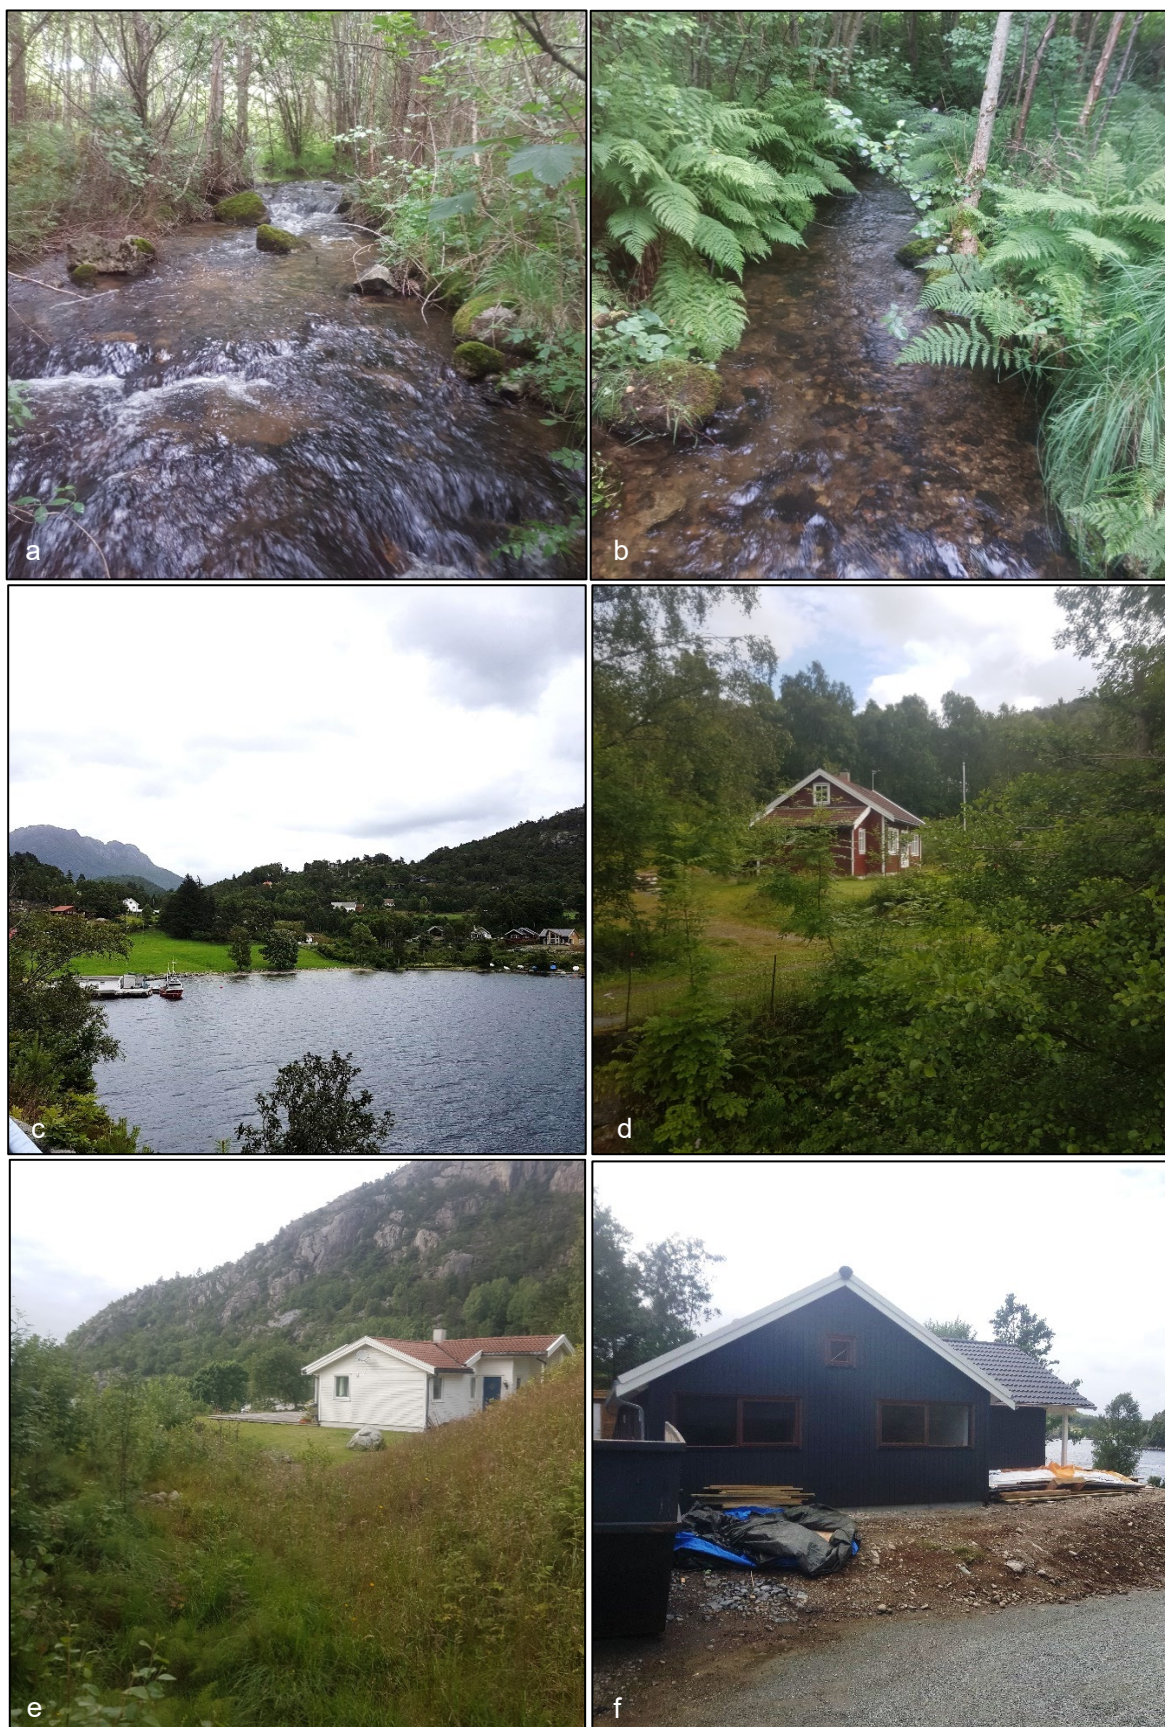
**Foto 5.5.** Påvirkning i nedre del av Ereviksbekken. a & b) Vegetasjon langs bekken. c) Ereviksbekken kommer ut til høyre i bildet. d-f) Hyttene ligger alle innen 50 m fra bekken. Foto: Jon H. Magerøy. Fotoene er hentet fra bilde 4 i NINA Rapport 1452 (Magerøy 2018).

tuelle utslipp fra de nyere hyttene går ut i sjøen. Det er i hvert fall ingen tegn på direkteutslipp til denne delen av bekkestrengen. Likevel finnes det en del eldre bebyggelse i området som kan ha kloakksystemer som fører til utslipp i området som drenerer til bekkestrengen. I forbindelse med hytteutbyggingen har det blitt tilført fyllmasser (**foto 5.5e&f**, **foto 5.6**) og trærne ned mot bekkestrengen ble hogget (Larsen & Berger 2005, Larsen 2011, Magerøy 2018). Senere har kantvegetasjonen reetablert seg (**foto 5.5a&b**) (Magerøy 2018), og vannkvalitetsanalysene tyder ikke på at tilførsel av næringsstoffer og partikler til denne delen av bekkestrengen er et stort problem.

For å forbedre forholdene for elvemusling i den nederste delen av Ereviksbekken, er det viktig å gjennomføre en kontroll av kloakksystemene ved hyttene i området og utbedre eventuelle mangler. I tillegg er det viktig å opprettholde vegetasjonen som finnes langs denne delen av bekkestrengen, for at avrenning fra de nærliggende områdene ikke skal bli et problem.

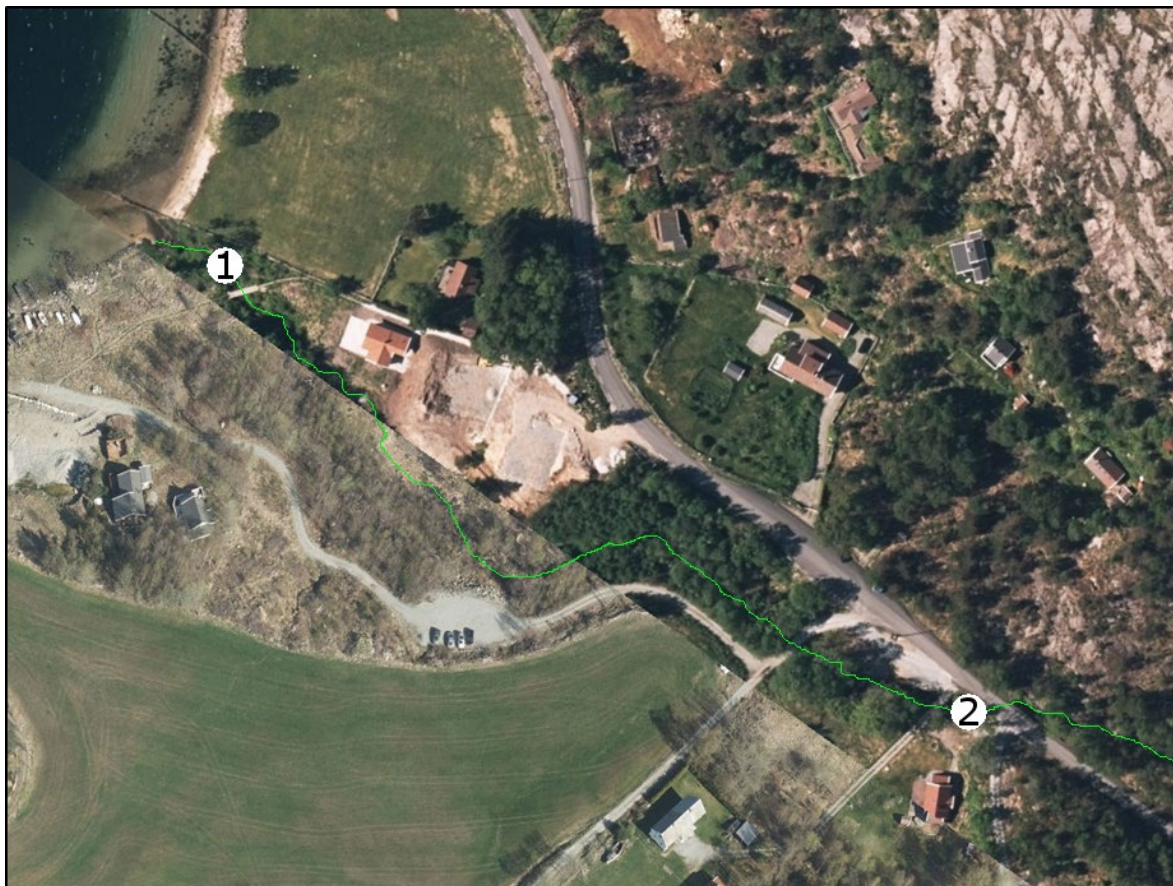
**Foto 5.6.** Flyfoto av hovedstrengen ned mot sjøen (mellom stasjon 2 og 1). Bekkestrengen er markert i grønt. Stasjon 2 ligger midterst i bekkestrengen nedenfor Ereviksvatnet og stasjon 1 ligger ved utløpet i sjøen. Flyfotoet er hentet fra Norge i bilder (2019).

Hovedstrengen nederst mot sjøen (mellom stasjon 2 og 1) er et viktig tilførselsområde for tarmbakterier til Ereviksbekken. Dette tyder på at det tilføres avføring til denne delen av bekkestrengen. Siden vegetasjonssonene er gode (**foto 5.5a&b**) og det er lite landbruksarealer i dette området, er det lite sannsynlig at tarmbakteriene stammer fra husdyravføring eller gjødsel. Dermed er det sannsynlig at utslipp fra kloakkanlegg i området er kilden til tarmbakteriene. Området er sterkt preget av at det har pågått og pågår hytteutbygging i området (**foto 5.5c-f, foto 5.6**) (Larsen 2011, Magerøy 2018, Norge i bilder 2019, pers. obs.), men man må regne med at even-

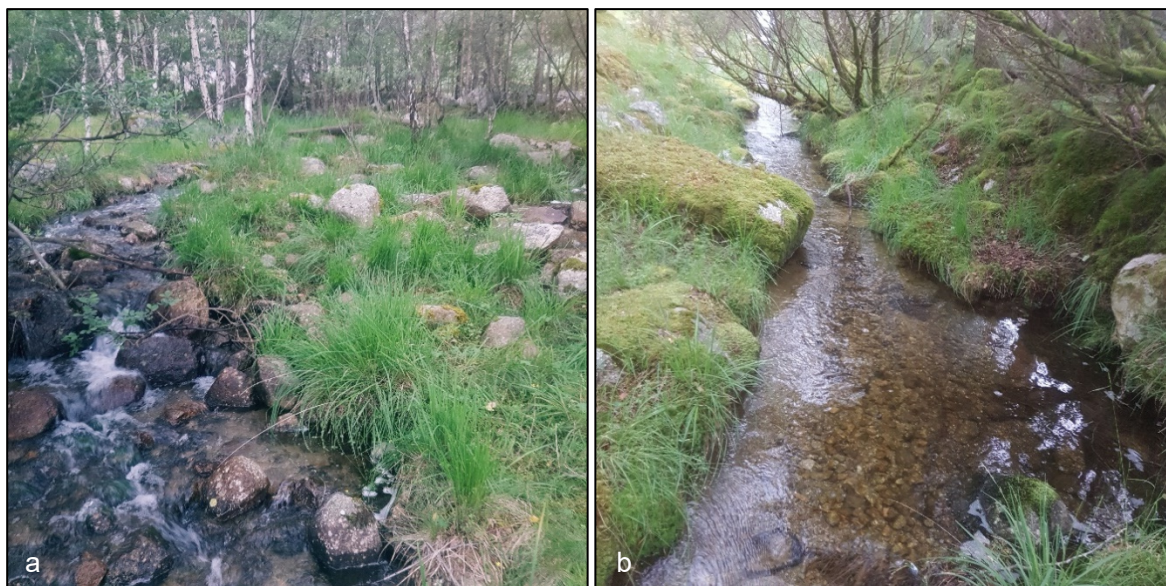
**Foto 5.7.** Beitemark langs Ereviksbekken mellom Nordravatnet og Ereviksvatnet. a & b) Beitemark holder bekkekanten relativt åpen. Foto: Jon H. Magerøy. Fotoene er hentet fra bilde 3 i NINA Rapport 1452 (Magerøy 2018).

Hovedstrengen mellom Nordrvatnet og Ereviksvatnet (stasjon 4) er det minst viktige tilførselsområdet blant de undersøkte delene av vassdraget. Likevel er tilførselen av næringsstoffer såpass stor at den ligger i grenseland til å være problematisk for elvemusling, sammenlignet med de nivåene man har funnet blant rekrutterende bestander av elvemusling i Norge (Larsen 2017), Skandinavia (Degerman mfl. 2009) og resten av Europa (Bauer 1988, Moorkens 2006, Killeen 2012, Lois Lugilde 2015). Eneste kilde til tilførselen er avrenning fra landbruksarealene langs bekkestrengen og oppstrøms Nordrvatnet. Flyfoto viser at vegetasjonen langs bekkestrengen og vannet har økt mellom 1973 og 2003, men fôrproduksjonen har også økt i området (Norge i bilder 2019). I dag renner selve bekkestrengen gjennom beitemark, og det er noe fôrproduksjon både i nærheten av bekken og oppstrøms Nordrvatnet (**foto 5.7**, **foto 5.8**) (Magerøy 2018, Norge i bilder 2019, pers. obs.).

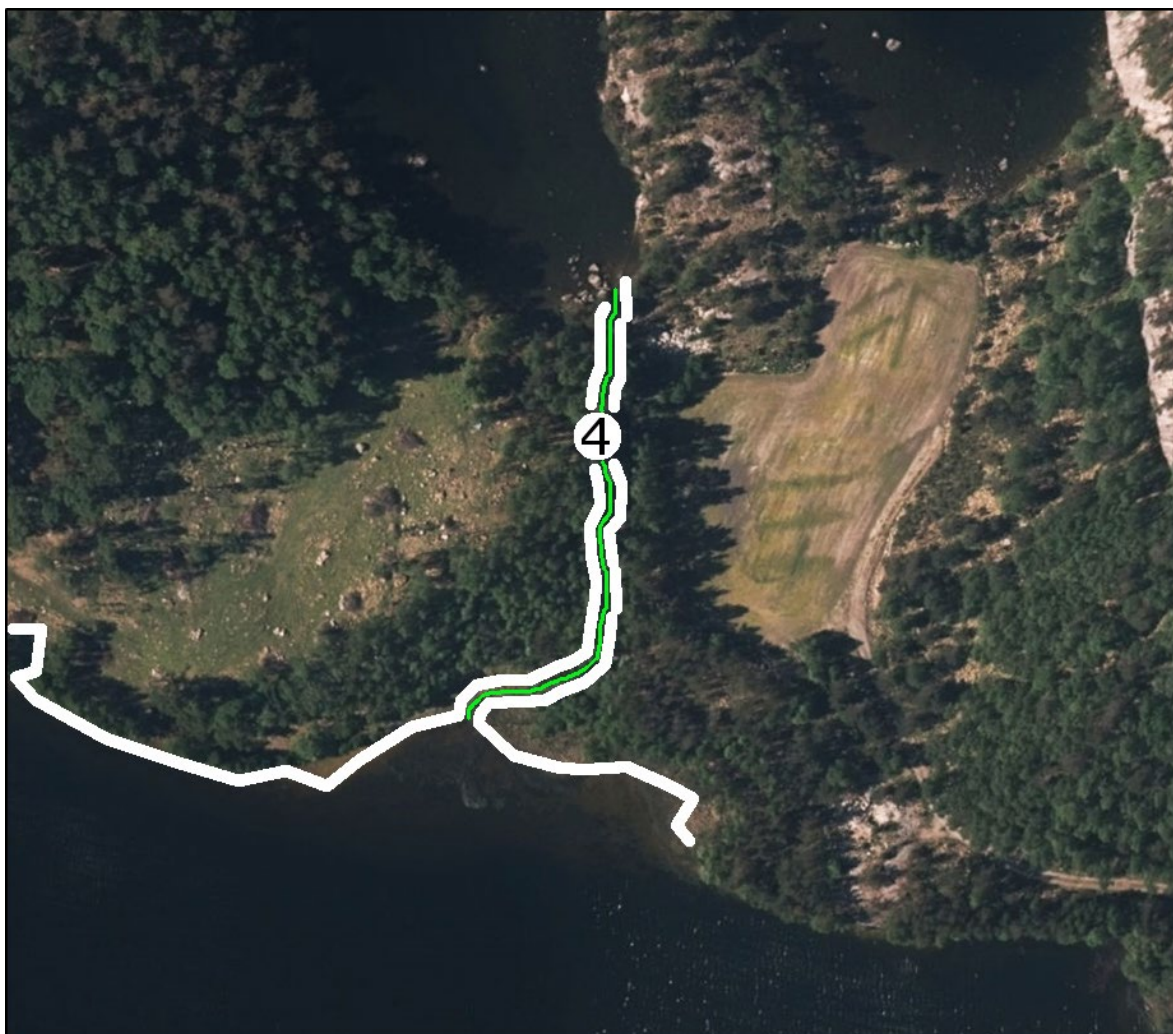
**Foto 5.8.** Flyfoto av hovedstrengen mellom Nordravatnet og Ereviksvatnet. Bekkestrengen er markert i grønt. Stasjon 4 ligger i øvre del av bekkestrengen. Områder der det bør opprettes buffersoner er markert med hvitt. Flyfotoet er hentet fra Norge i bilder (2019).

For å forbedre forholdene for elvemusling i Ereviksbekken, kan det derfor være nødvendig å redusere avrenningen fra beite- og fôrproduksjonsområdene også i den øvre delen av nedbørfeltet, langs hovedstrengen mellom Nordrvatnet og Ereviksvatnet og oppstrøms Nordrvatnet. Som diskutert over, er det viktig å opprette en buffersone langs bekkestrengen (se **foto 5.8**). Ideelt sett bør naturlig vegetasjon gjenopprettes, og innenfor beiteområdene vil gjerding være nødvendig for å oppnå dette. Det er gode vegetasjonssoner mellom de fleste fôrproduksjonsområdene i området og vassdraget, men det kan være aktuelt med en ugjødslet buffersone i fôrproduksjonsområdet som ligger ved nordenden av Nordrvatnet. Det er også viktig å opprettholde vegetasjonen som finnes langs bekkestrengene og vannet, for at avrenning fra de nærliggende områdene ikke skal bli et større problem.
