Endring i leveområder for elvesandjeger og stor elvebreddedderkopp ved Gaula

Forekomst og dynamikk av elveører fra 1947 til 2014

Åström, J., Ødegaard, F., Hanssen, O. & Åström, S. 2017. Endring i leveområder for elvesandjeger og stor elvebreddeadderkopp ved Gaula. Forekomst og dynamikk av elveører fra 1947 til 2014. – NINA Rapport 1314. 32 s.

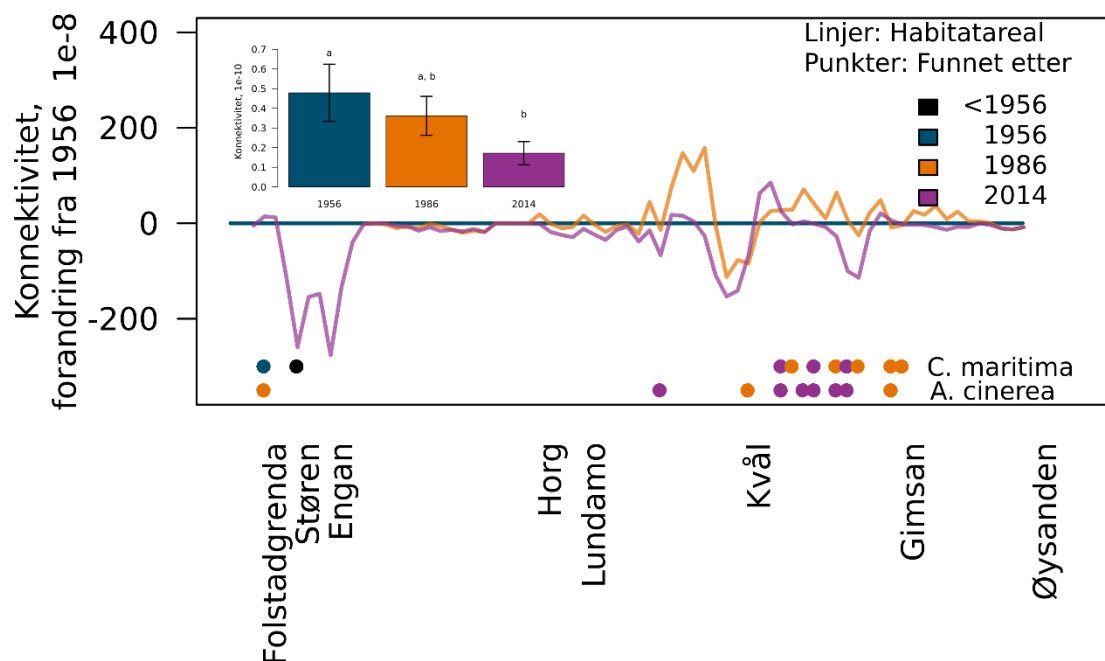
Figur 3. Utvikling i forbindelsen mellom habitatene (konnektivitet) i hver 500-meters seksjon langs Gaula i studieområdet, relatert til nivået i 1956 (vannrett blå linje). Linjene viser forskjell i forbindelsen mellom 1956 og 1986 (oransje), og mellom 1956 og 2014 (lilla). Punktene viser i hvilke seksjoner elvesandjeger (*C. maritima*) og stor elvebreddekkerkopp (*A. cinerea*) har blitt funnet, og fargene viser når de senest ble funnet i seksjonen, avrundet til tidspunkt for nærmeste kartgrunnlag. Stolpediagrammet viser gjennomsnittlig mengde av habitatforbindelse per seksjon. Merk at de øvre seksjonene ved Støren ikke ble vurdert for året 1986 grunnet manglende flyfoto.

I likhet med arealet har også forbindelsen (konnektiviteten) mellom potensielle habitater minket betydelig i studieområdet (Figur 3 og 4). Denne forskjellen er enda større enn for habitatmengde, med en nedgang på 62% fra 1956 til 2014. Konnektiviteten har minket i 53 av 71 seksjoner, mens den økte i 12 seksjoner; øvrige seksjoner hadde null konnektivitet i henhold til ligning 1. Figur 3 viser i tillegg at reduksjonen av konnektiviteten har vært særlig stor mellom 1986 og 2014, selv om denne perioden ikke preges av like stor reduksjon i totalt areal (Figur 1). Figur 3 viser også at det er svært få seksjoner som har fått økt konnektivitet, noe som innebærer lavere sannsynlighet for migrasjon mellom habitatene.

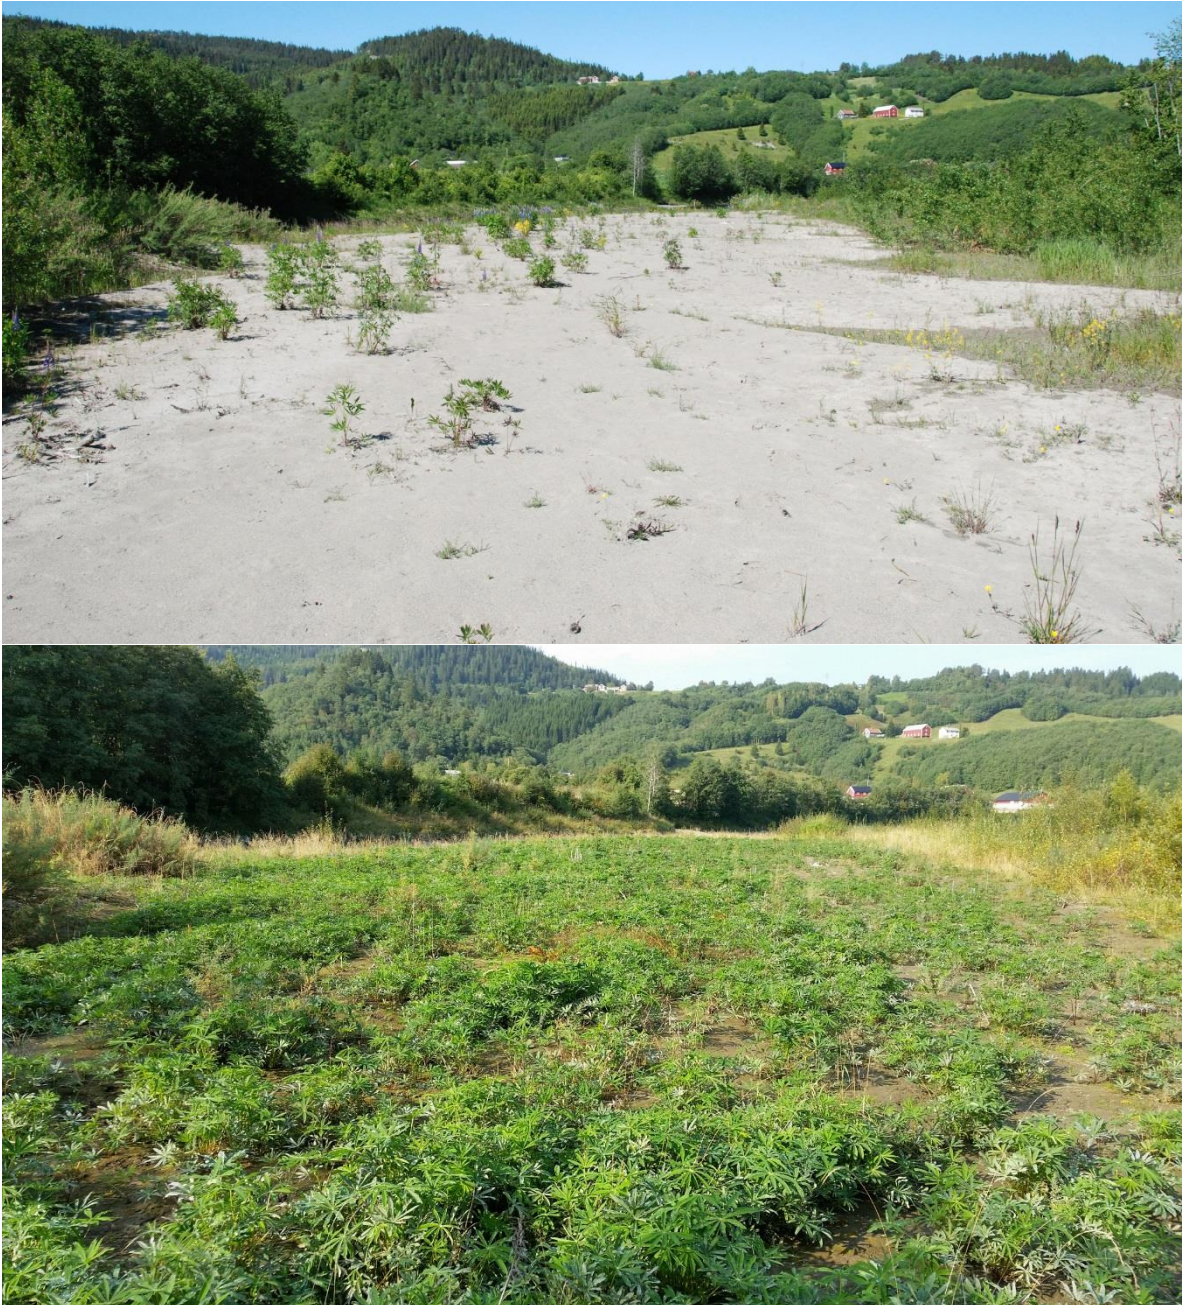
Figur 5. Hagelupin koloniserte ei sandflate med både elvesandjeger og stor elvbreddedderkopp på mindre enn to sesonger. Det øverste bildet ble tatt 22. juni 2015 og det nederste 16. september 2016. Foto: Oddvar Hanssen.

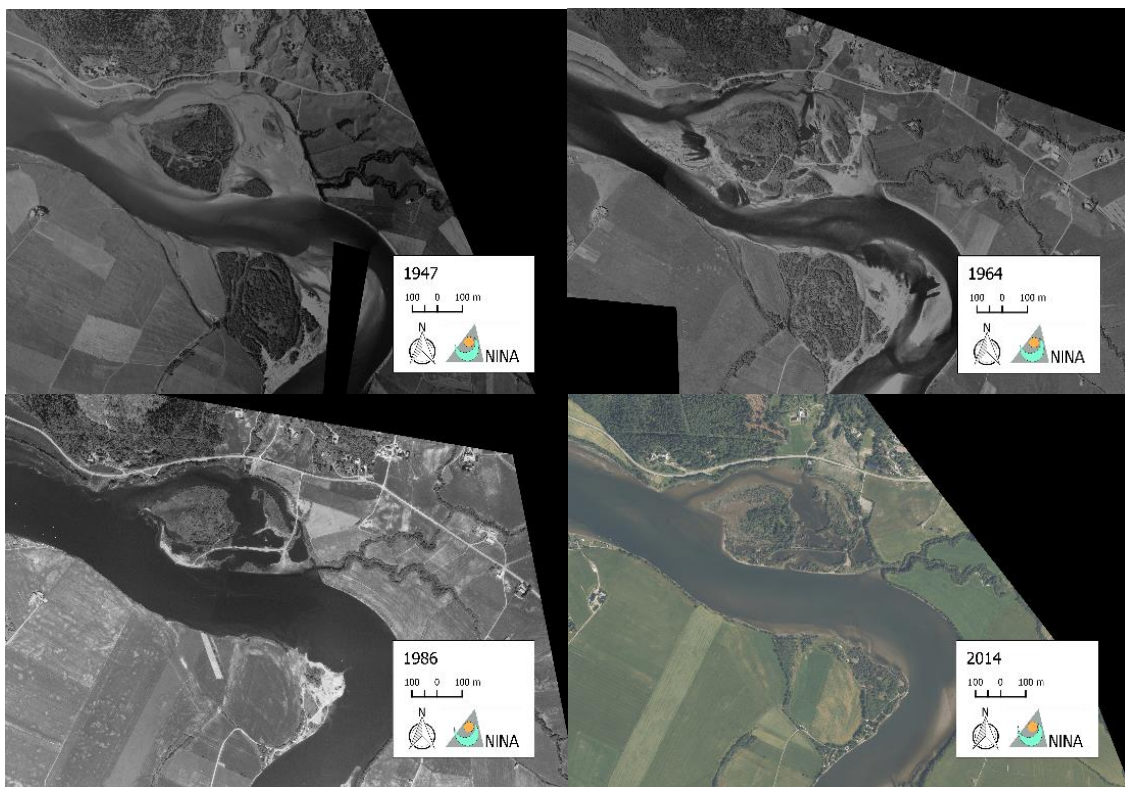
Figur 7. Endring av sandområder på Øysand ved Gaulas utløp fra 1947 til 2014. De store åpne sandområdene her i 1947 ble trolig dannet under storflommen i 1940. Området bærer senere preg av gjengroing, som trolig er påskyndet av aktiviteter og graving etter at det ble anlagt veger inn i området. Merk også etableringen av hytter innerst i meanderbukta i den nedre delen av bildet. Kilde: <http://www.norgebilder.no/>

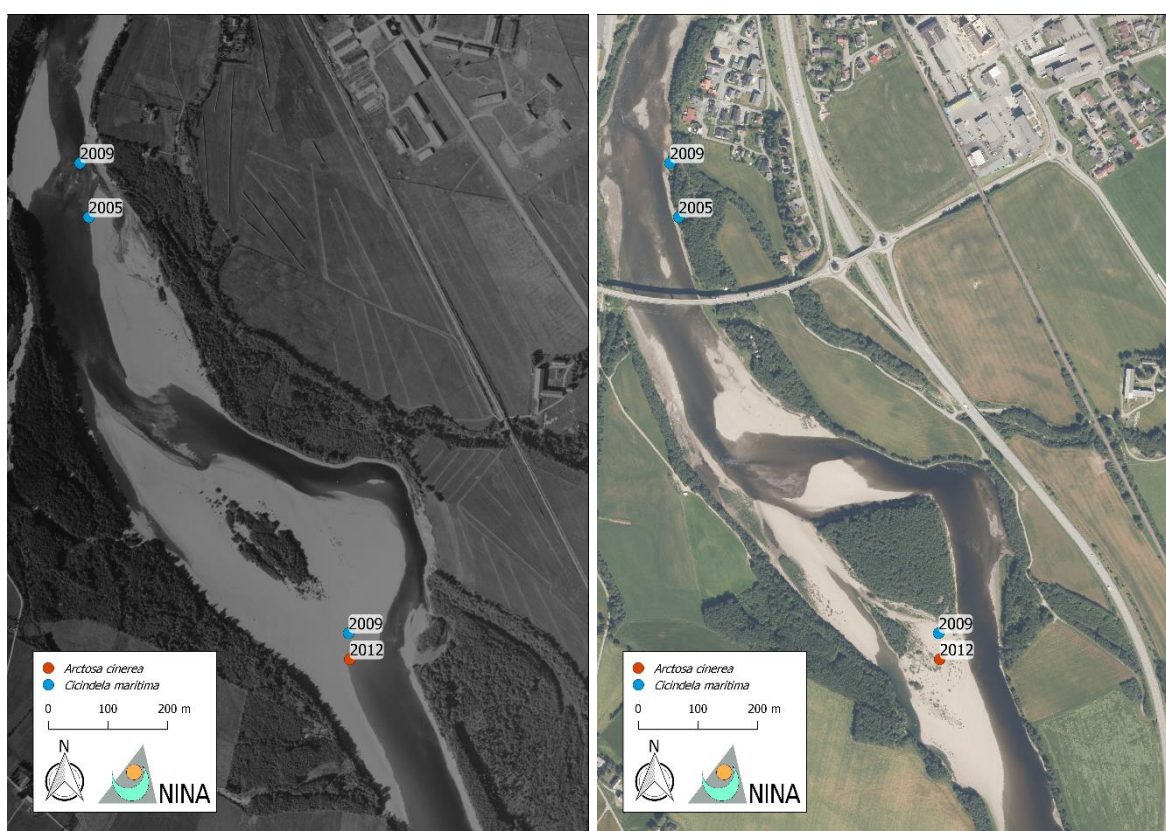
Figur 11. Forandring i habitat ved Loddbekkens utløp og Kuba, som er de nordligste funnstedene for elvesandjeger og stor elvebreddedderkopp det siste tiåret. Merk at vannstanden i 1947 var lavere enn på bildet fra 2014. Kilde: <http://www.norgebilder.no/>

Ved utløpet av Loddbekken vest for Melhus sentrum er elvesandjeger påvist siden sist på 1980-tallet (Figur 11). Gjentatte observasjoner ble også gjort fram til tidlig på 2000-tallet. Flybilder fra 1947, 1956 og 1964 (1995 og 1964 ikke vist her) viser en betydelig gjengroing av lokaliteten. En kraftig senkning av elveløpet har påskyndet denne gjengroingen, og med nåværende utvikling er dette leveområdet nå å betrakte som ikke egnet for elvesandjeger. Det foreligger ingen funn av elvesandjeger her etter 2009.
